Rapport sur la recherche scientifique concernant les restaurations des fortifications de Naarden, ville forte aux Pays-Bas.

J. Kamphuis, S.A.P. Nooren, M.C. Brouwers et A.J.W. Hoek.

**Titre original: *Onderzoek restauraties Vesting Naarden*
La Haye, 2010**

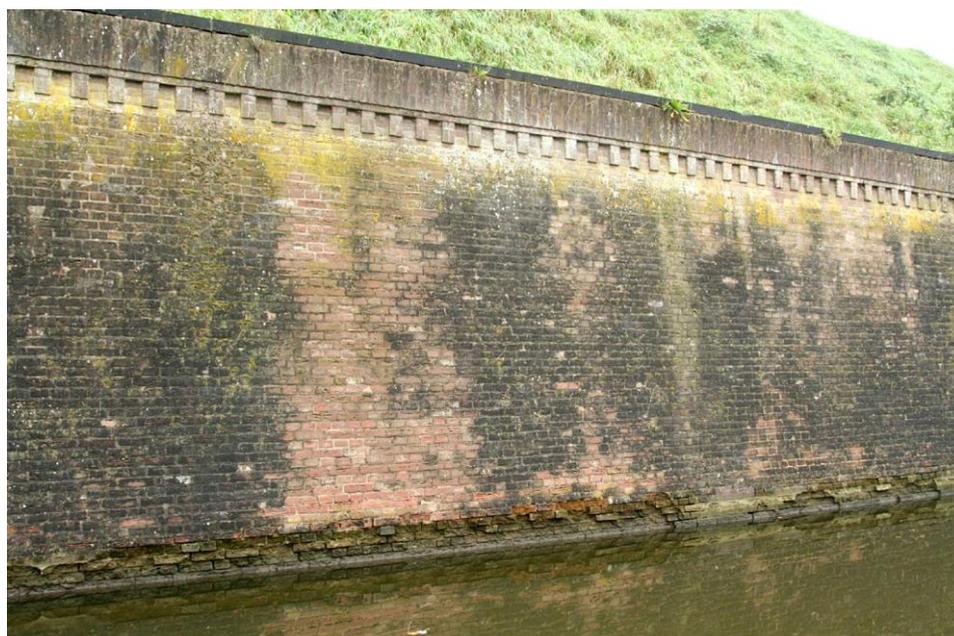
5 Face gauche du bastion Oranje. Les terrassements devenus hydrophobes dirigent les eaux pluviales vers l'extérieur du mur, qui en est partiellement rincé. Les plantes qui poussent juste en dessous des dalles de recouvrement, démontrent que l'eau s'écoule également par-dessous ces dalles. (RGD 2008)

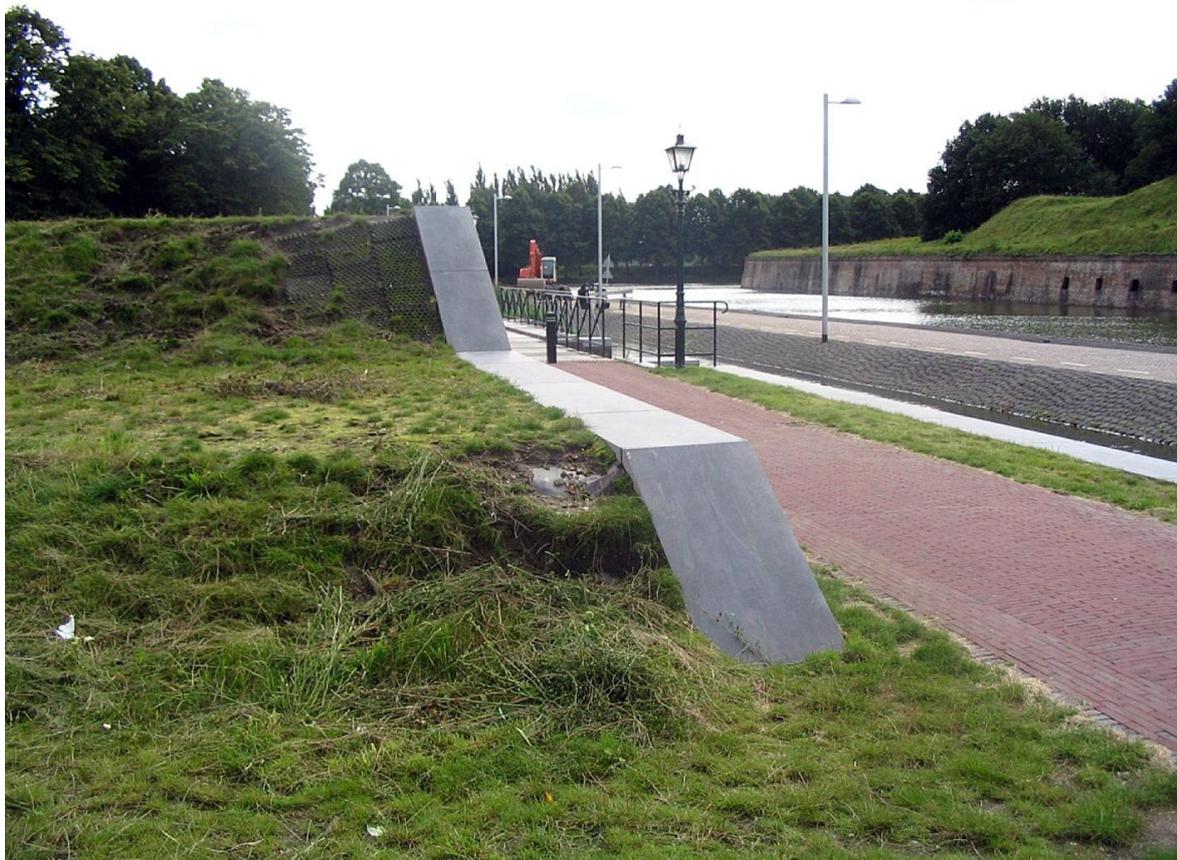
10 La demi-lune no. 6 après la réception en 2003. Les mottes de gazon se détachent par endroits, ce qui rend la membrane sous-jacente sensible à des dégâts. (RGD)

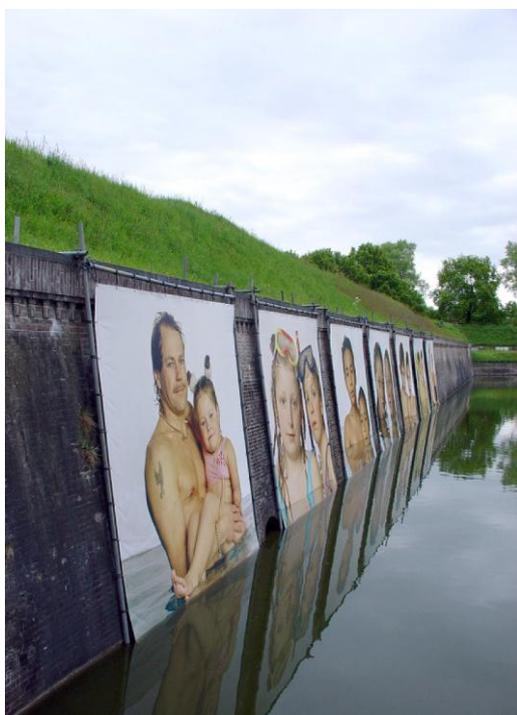
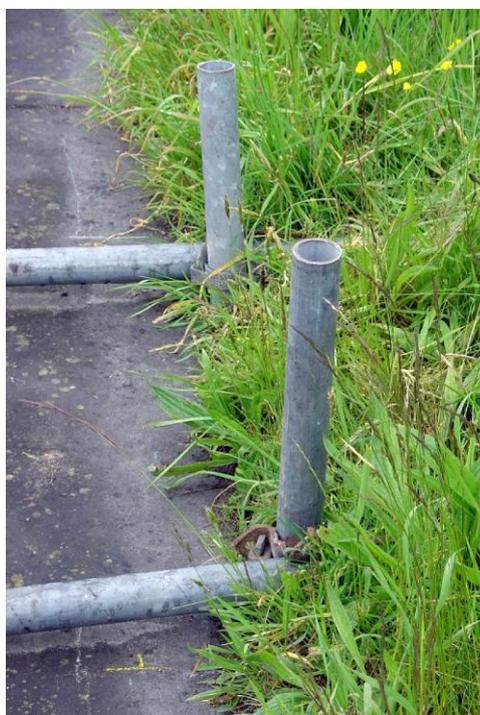
11 A gauche : des photos fixées aux murs de revêtement pendant le festival de la photographie. A droite : les fixations derrière les dalles de recouvrement ont percé la membrane étanche. (à comparer aux coupes dessinées, fig. 8 et 9) (A.J.W.Hoek 2007)

Par des interviews on a constaté qu'à Naarden, peu après la pose des membranes imperméables, celles-ci ont été perforées juste derrière les dalles en pierre qui couvrent la crête des murs. Ces dommages sont produits par ignorance, particulièrement pour la fixation d'immenses photos contre les murs de revêtement pendant la Biennale de la Photographie. De ce fait le système n'est plus étanche. A ces endroits, le remède est devenu pire que le mal car l'humidité y arrive d'une façon concentrée dans la crête des murs.

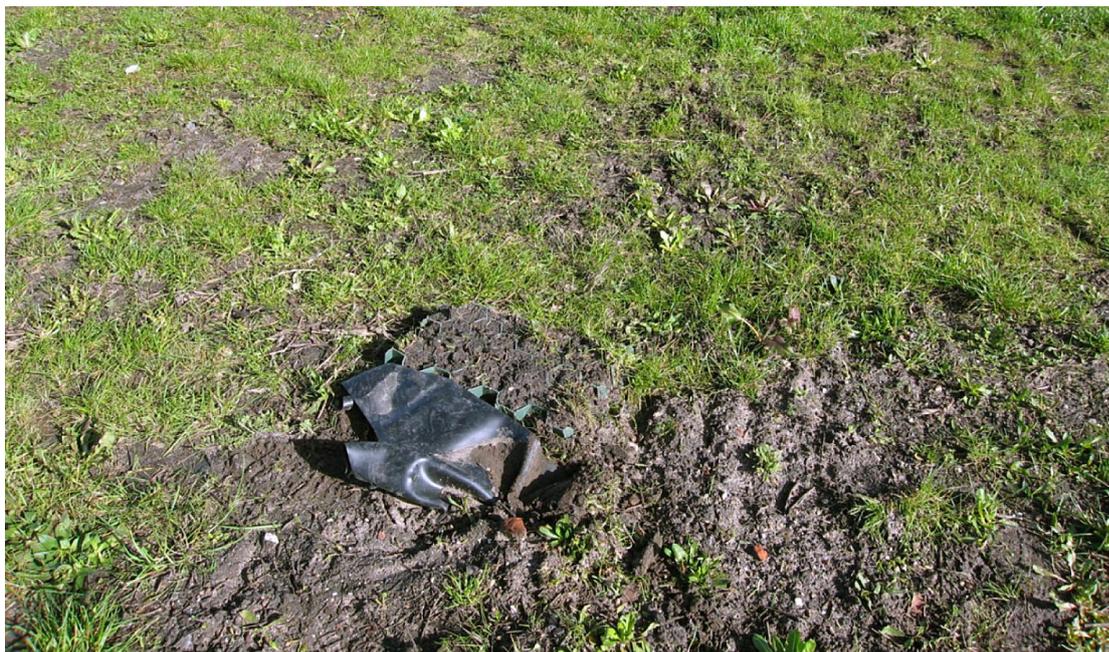
12 Déchirure de la membrane étanche, causée par la trop grande fréquentation du gazon. Les eaux de pluie peuvent ainsi pénétrer dans le sol sous la membrane et ensuite ne peuvent s'écouler nulle part.

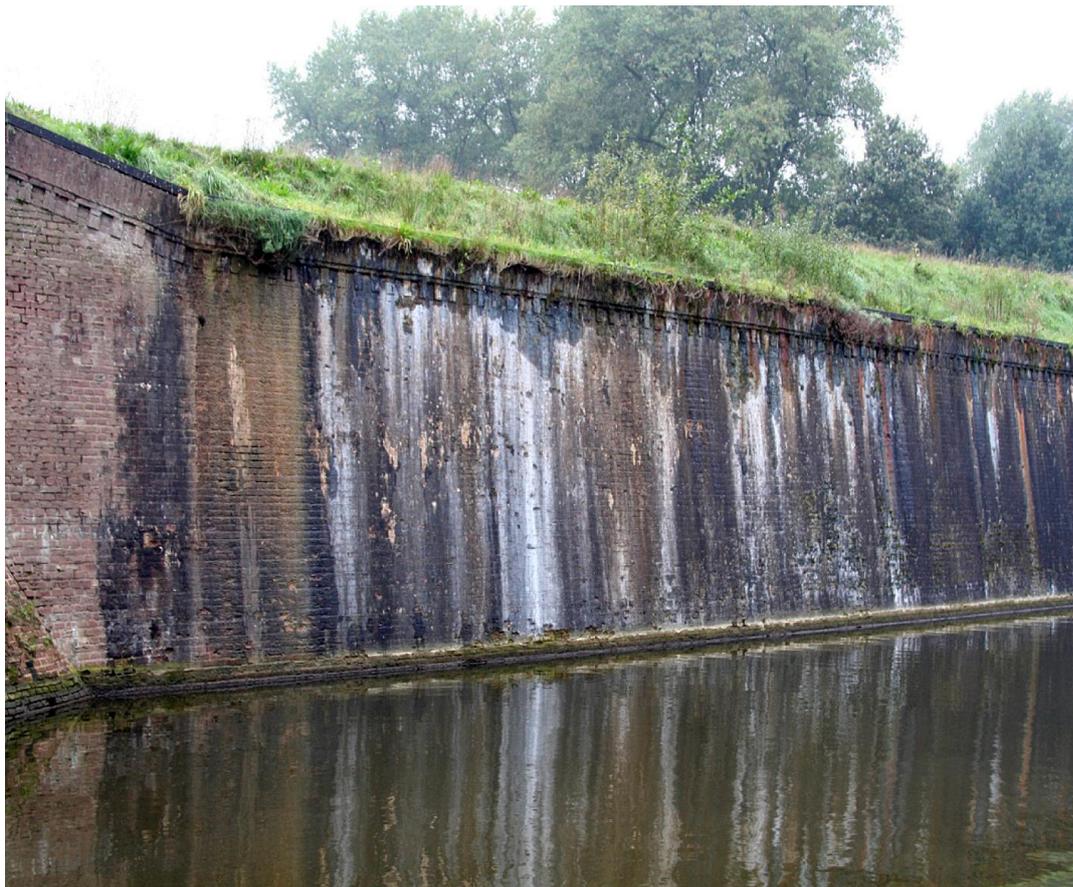
13 Malgré la présence de la membrane étanche, les eaux coulent par-dessus la crête du mur et même à travers le mur. La cristallisations des sels transportés par les eaux cause l'aspect taché.

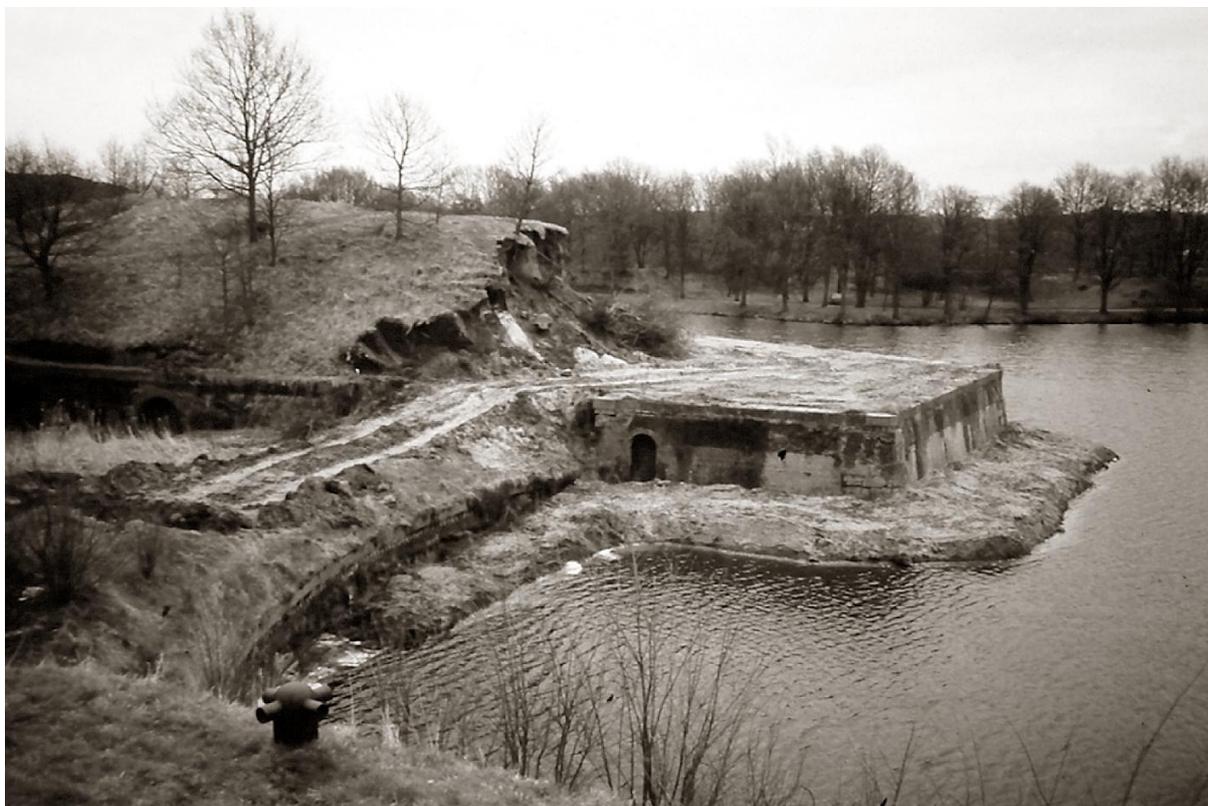
14 Au bastion *Oranje* aussi, la terre des terrassements a été déstabilisée lorsqu'elle a été déposée temporairement dans la douve. (RGD 1980)

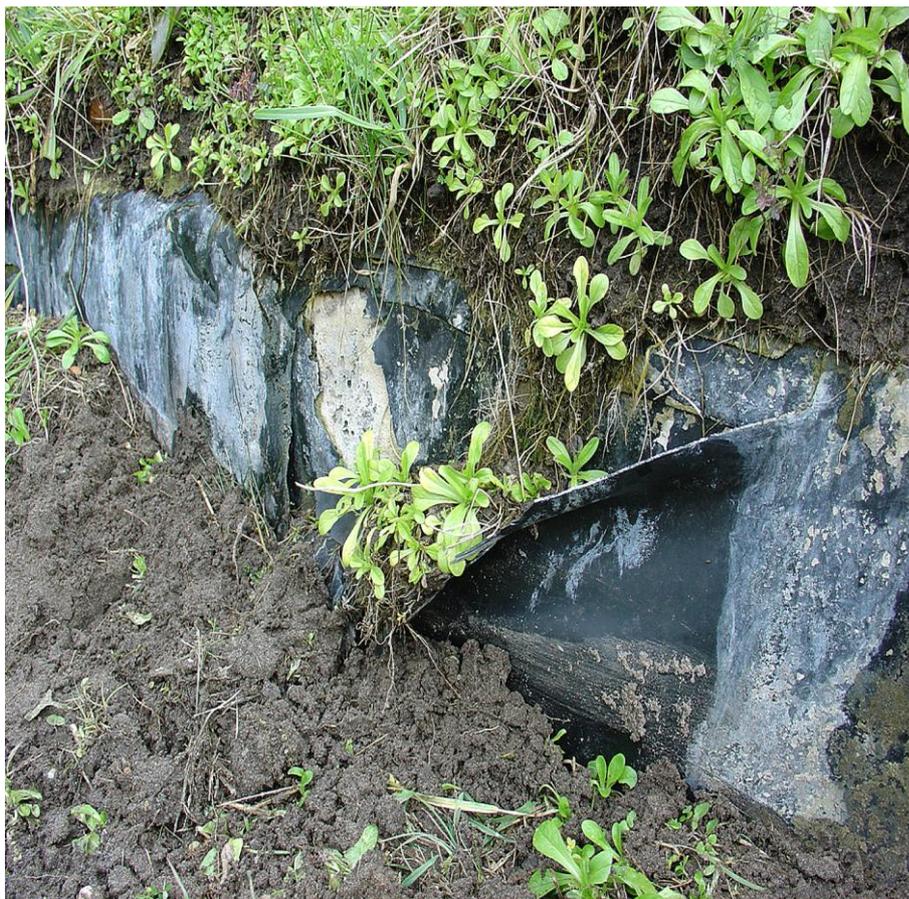
15 Un exemple de dégâts typique. La membrane étanche surgit à plusieurs endroits. Sa dégradation est fortement accélérée par les rayons UV. (A.J.W.Hoek, 2003)

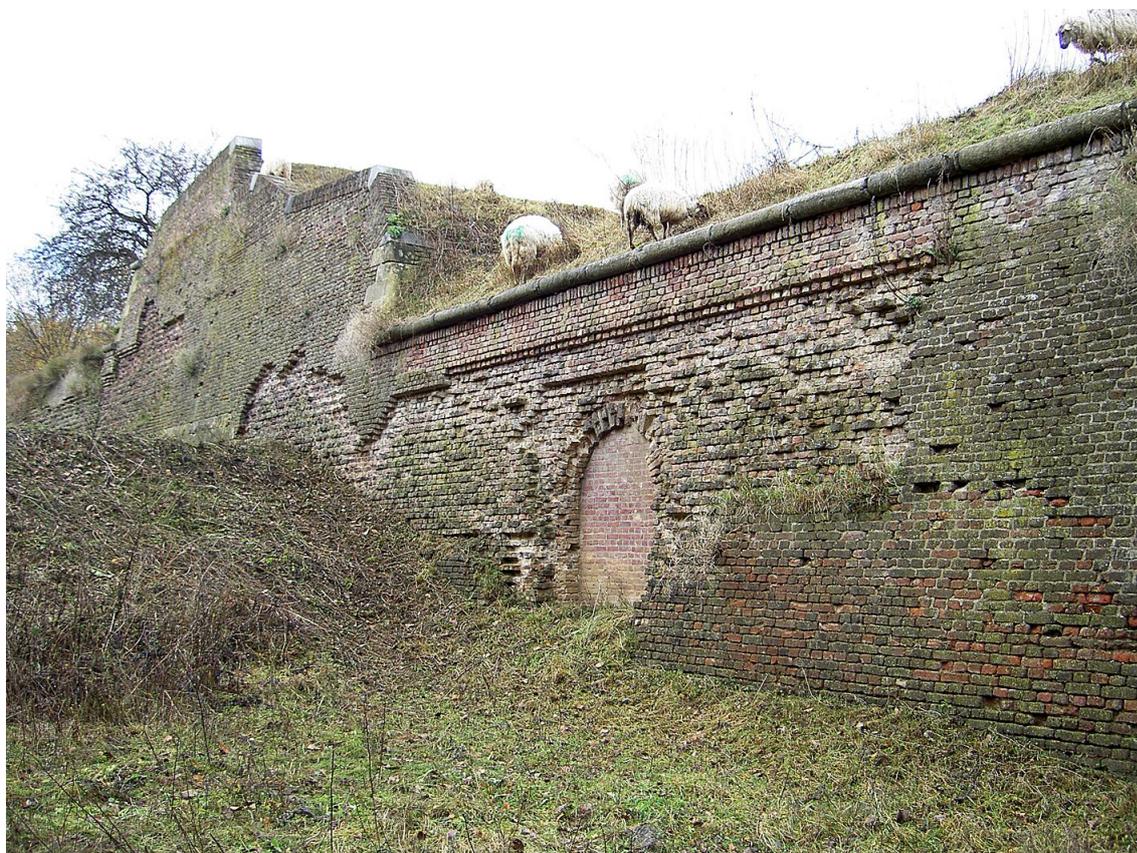
16 La congélation a causé l'éclat de feuilles de briques aux murs de revêtement à Maestricht. (RGD, 2007)

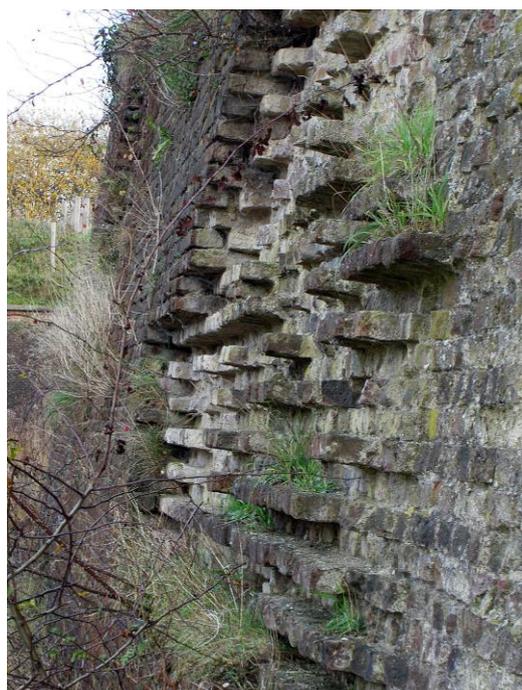
17 Les différences de la solidité des briques et du mortier ont causé cet espèce de dégât. La congélation en est la cause, là où le mortier est plus solide que la brique ou inversement. Maastricht. (RGD 2007)

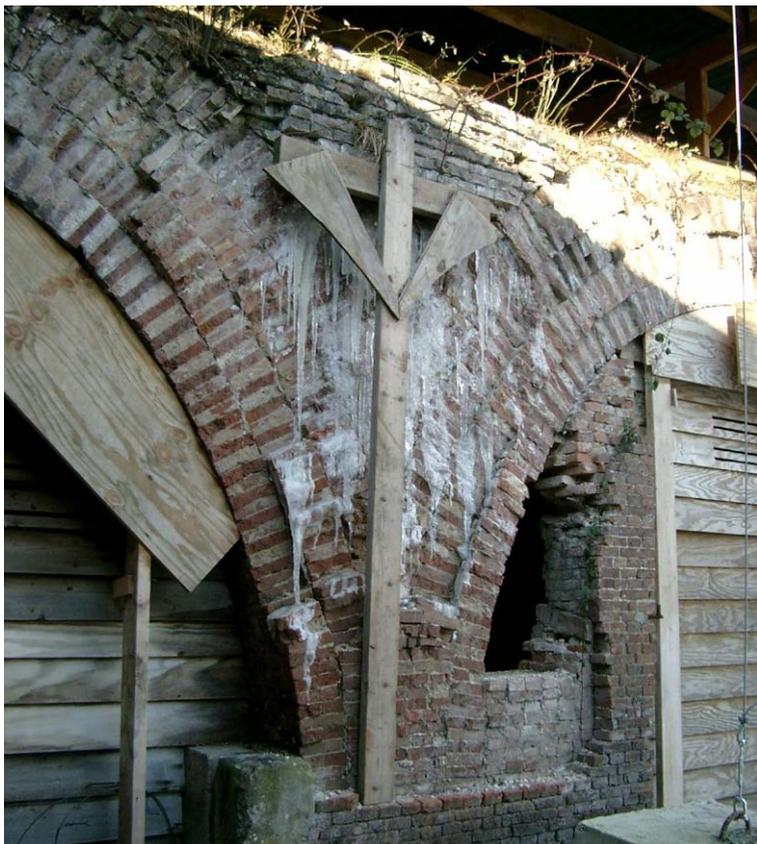
Un des interviews (Breda) a révélé que les minéraux dilués dans l'humidité de la maçonnerie, se cristallisent de façon frappante à la surface du mur et y prennent l'aspect de cristaux de glace. Cette forme de dégâts est connue à plusieurs objets aux Pays-Bas, par exemple à Gorinchem, Maastricht et également à Naarden.

18 L'humidité du mur gèle sous forme de cristaux et forme aussi des glaçons. Un phénomène pareil se voit dans des grottes à stalactites. Lunette B à Breda avant la rénovation. (Rothuizen Van Doorn 't Hooft, Eric-Jan Brans)

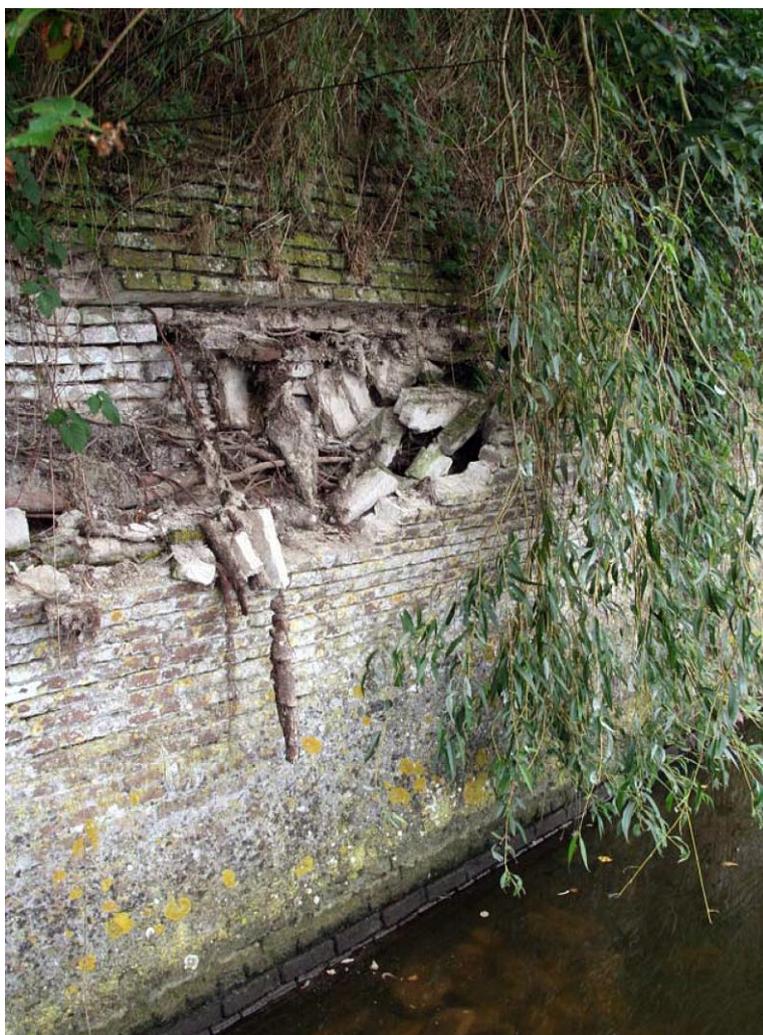
19 Différentes espèces de lichens se voient juste en dessus du niveau de l'eau. Des végétations et des arbres peuvent pousser dans des murs dégradés et des joints ouverts. Dégâts à Naarden. (RGD)

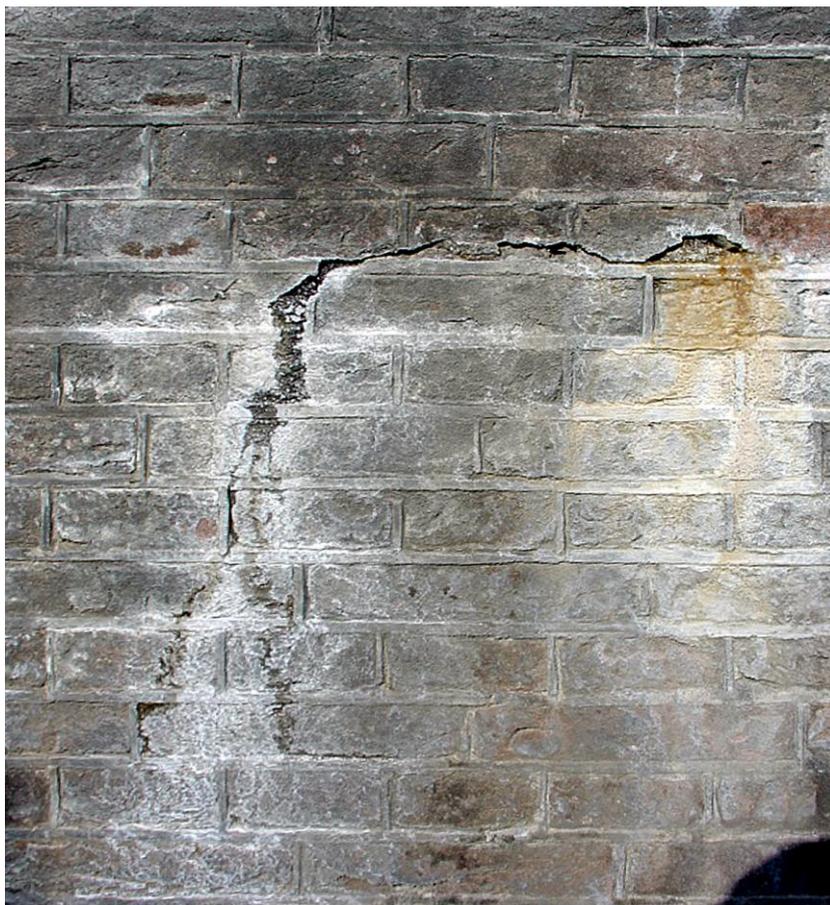
20 Mur lézardé, exsudation d'eau et dépôts de minéraux à la Porte d'Utrecht à Naarden. (André Hoek 2004)

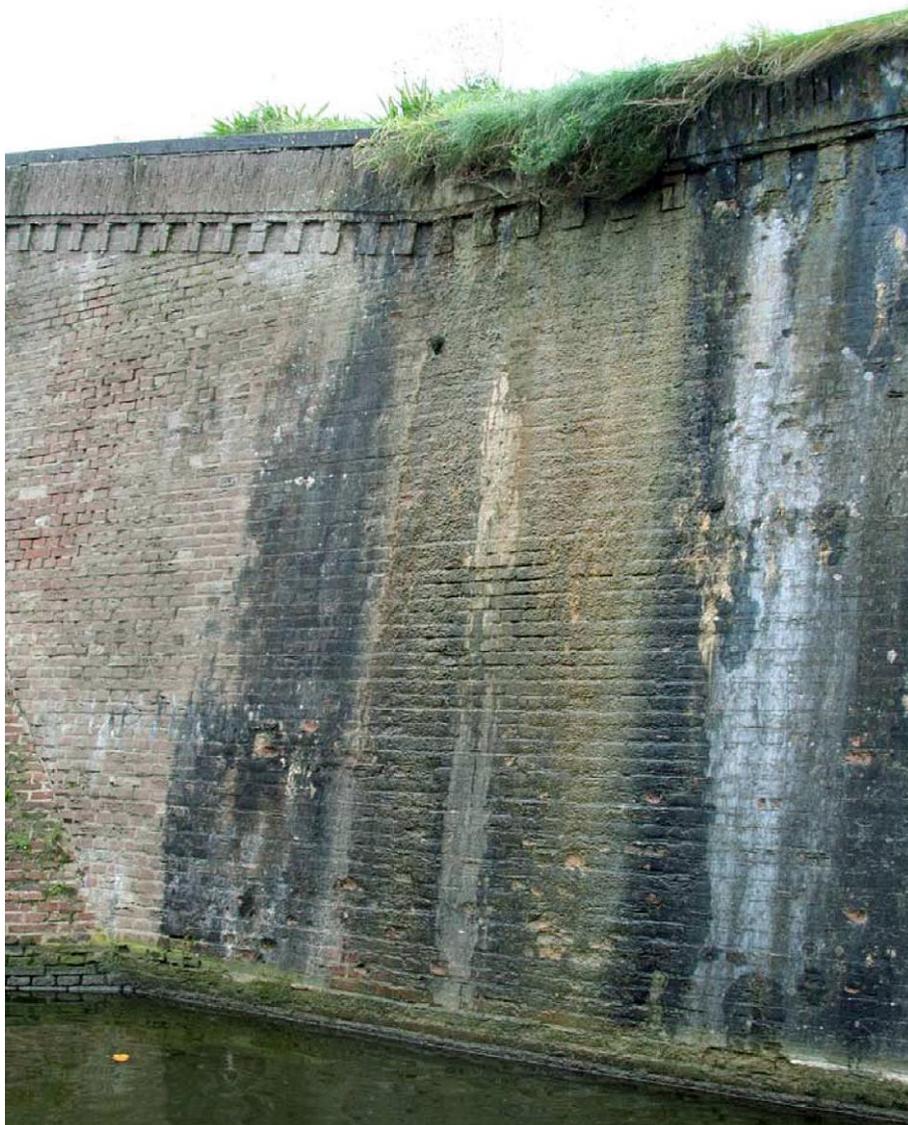
Les murs de revêtement du bastion *Oranje* semblent moins homogènes que ceux du bastion *Katten*. Les murs y souffrent davantage d'exsudations qui laissent des traces de dépôts de fer et de chaux. Encore de grandes parties des murs sont couverts de lichens. Beaucoup de ces fuites semblent se produire aux jonctions des parties hétérogènes des murailles. Le cœur des murailles date du 17^e siècle, les parements partiellement de 1874 et partiellement des restaurations des années 1980. Aux endroits les plus récemment restaurés, les murailles manifestent la majorité de ces fuites.

24 Exsudations entraînant des traces de fer provenant du sol derrière le mur et de la chaux provenant de la maçonnerie. Bastion *Oranje*, face gauche. (RGD)

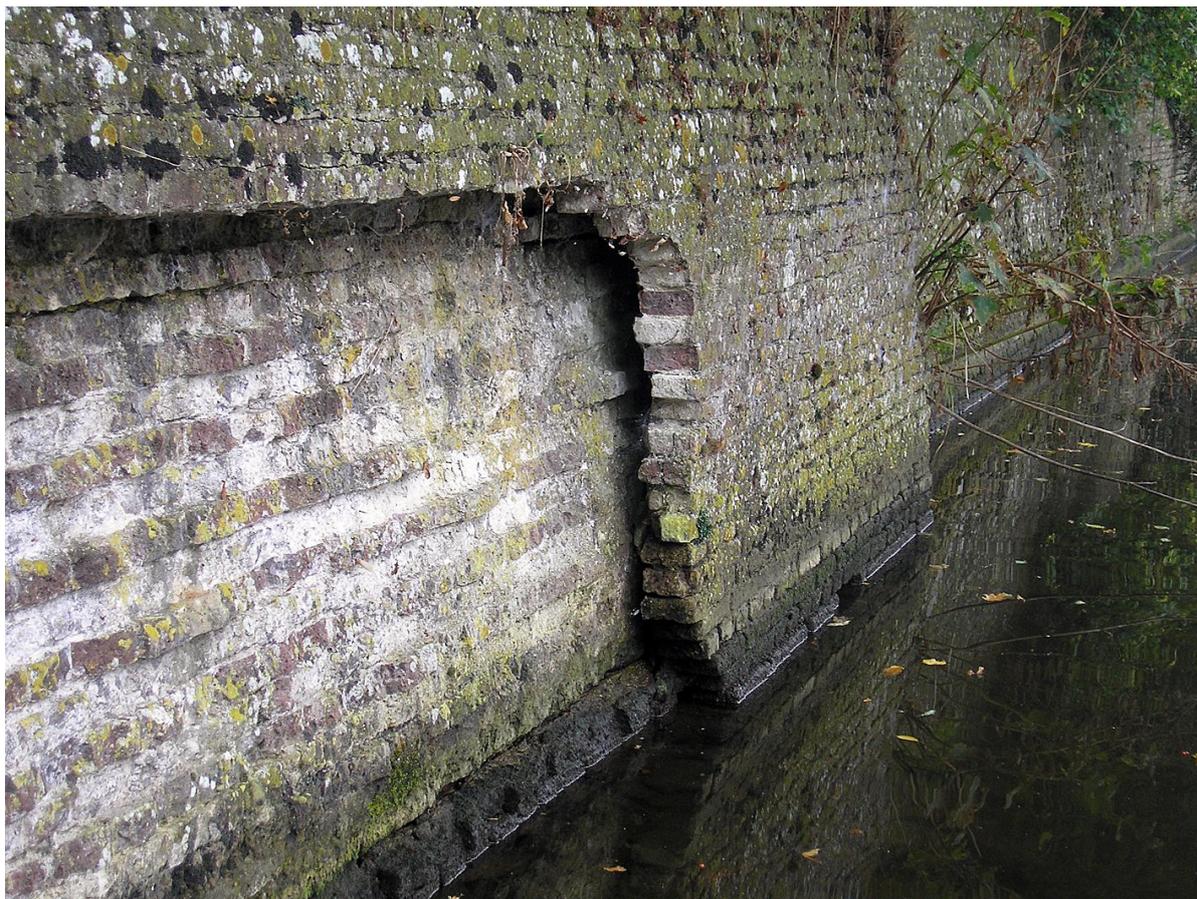
A plusieurs endroits les murs de soutènement ont visiblement des dégâts causés par le gel, par suite d'une trop grande humidité de la maçonnerie. Récemment, des essais de congélation et de dégel ont démontré que dans notre climat, un mortier de chaux complètement durci est bien résistant au gel. Une analyse méticuleuse a démontré que là où il y eu des dégâts causés par le gel, des mortiers de jointoiement non-poreux à base de ciment ont été utilisés. (Nijland & Van Hees 2007 ; Van Balen et al.2003, 144-7)

25 Feuille de maçonnerie détachée par le gel. Bastion *Katten*, face gauche. (RGD, A&A)

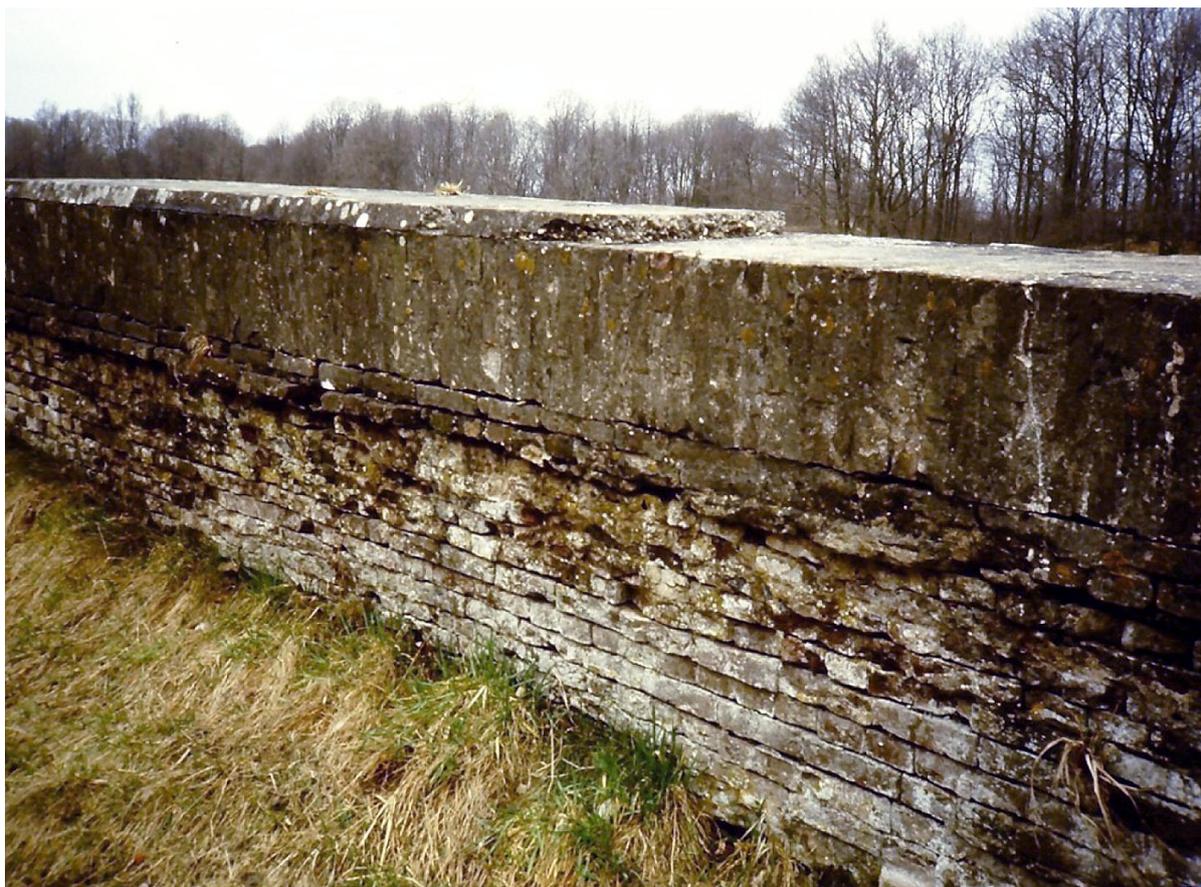
26 Côté intérieur du mur de la courtine entre les bastions *Oranje* et *Katten*. Recouvrement de la crête par du béton et par un enduit de mortier. (RGD, 2003)

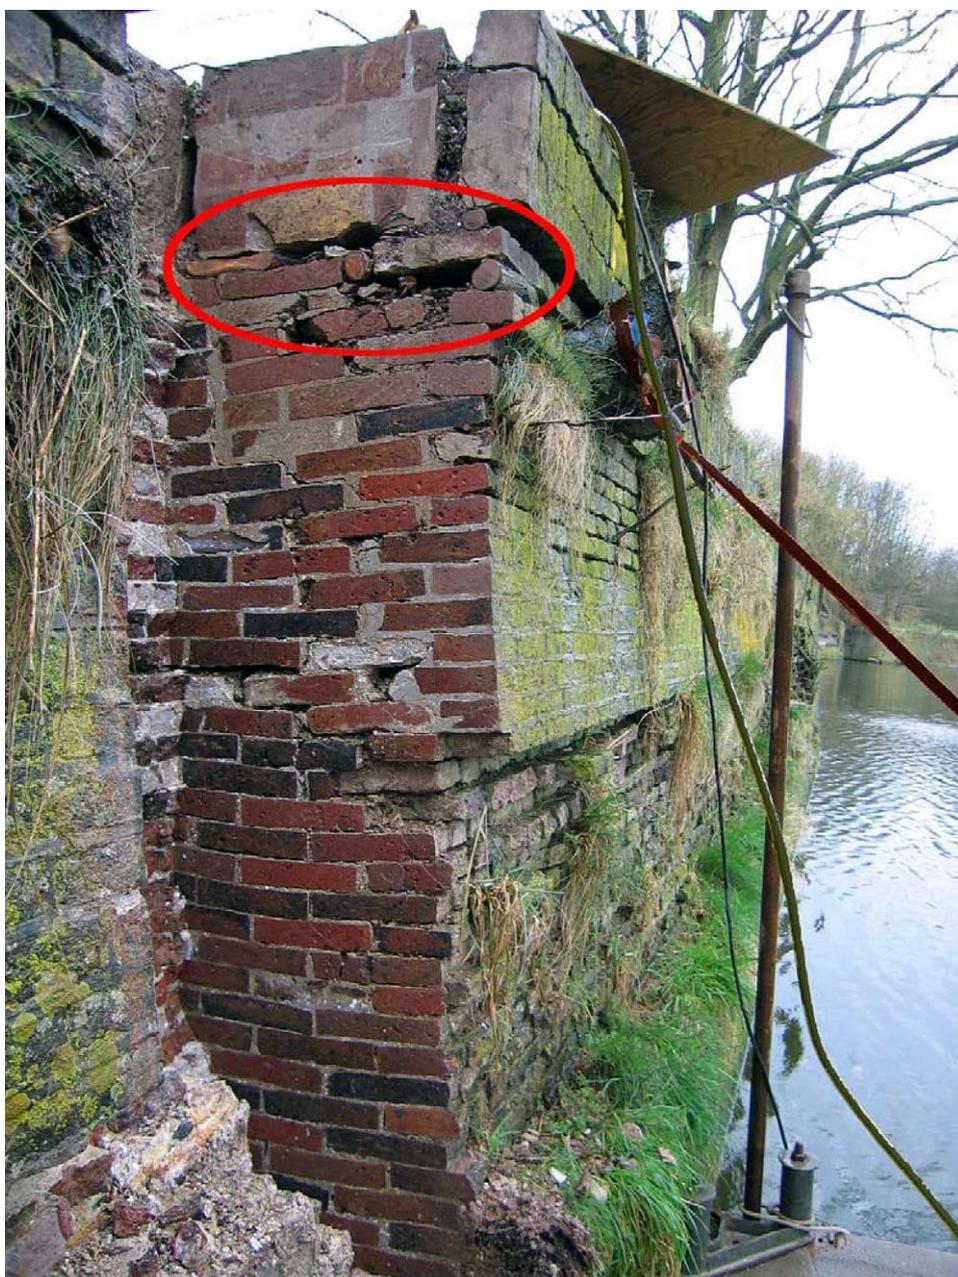
27 Coupe du mur où l'on voit l'éclatement d'une feuille de la maçonnerie et les racines poussant dans les fentes. Face gauche du bastion *Katten*. (RGD 2007)

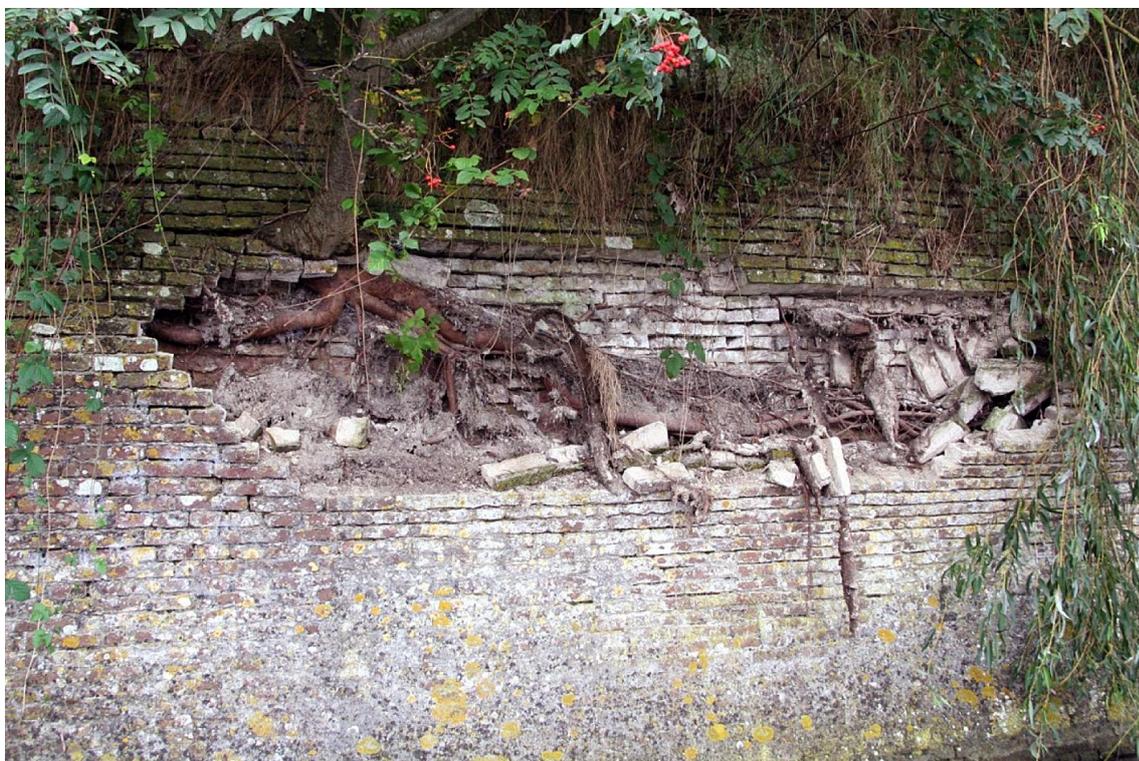
31 Eclatement d'une feuille de maçonnerie, causé par la graine d'un arbre qui s'est installée dans un joint d'où le mortier de jointoiment avait disparu et où l'arbre a pu développer des racines. Courtine entre les bastions *Katten* et *Oud-Molen*. (RGD)

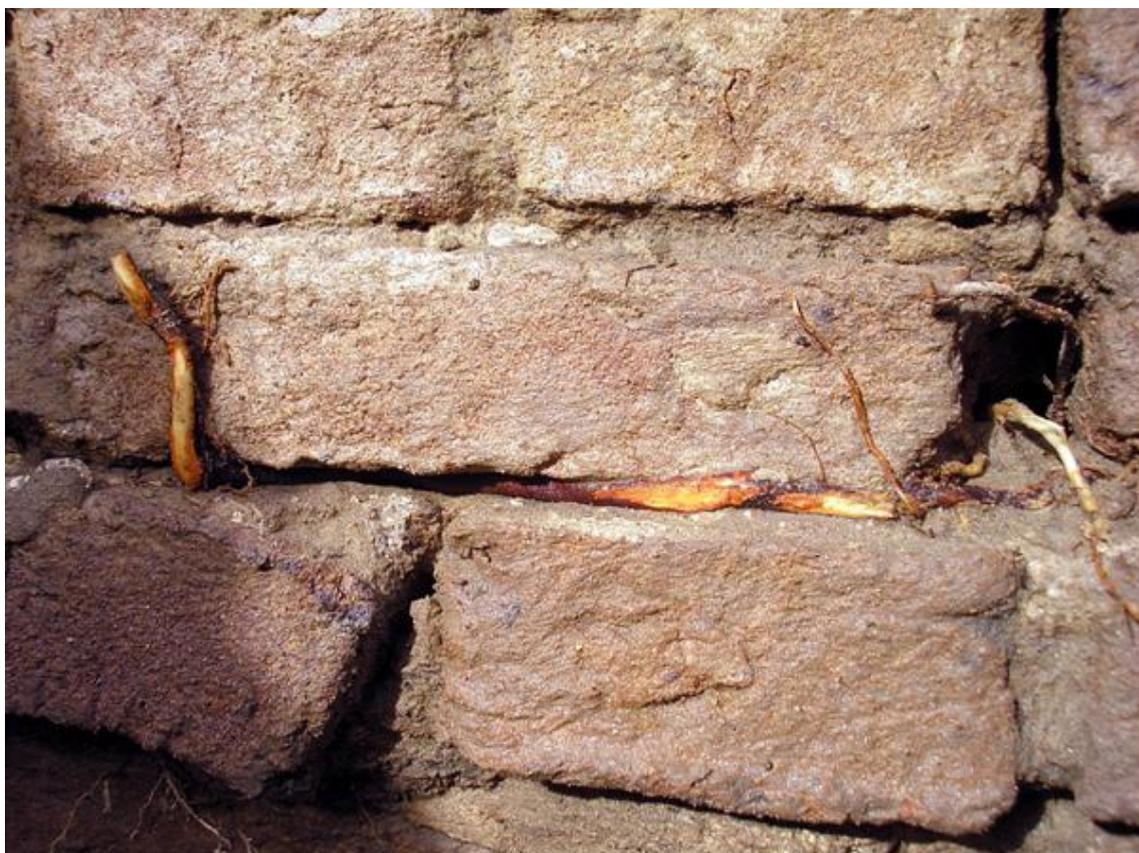
33 Une racine qui cherche le chemin le plus facile. Un joint défailant forme un bon passage vers la terre nutritive. (Jan Kamphuis, 2009)

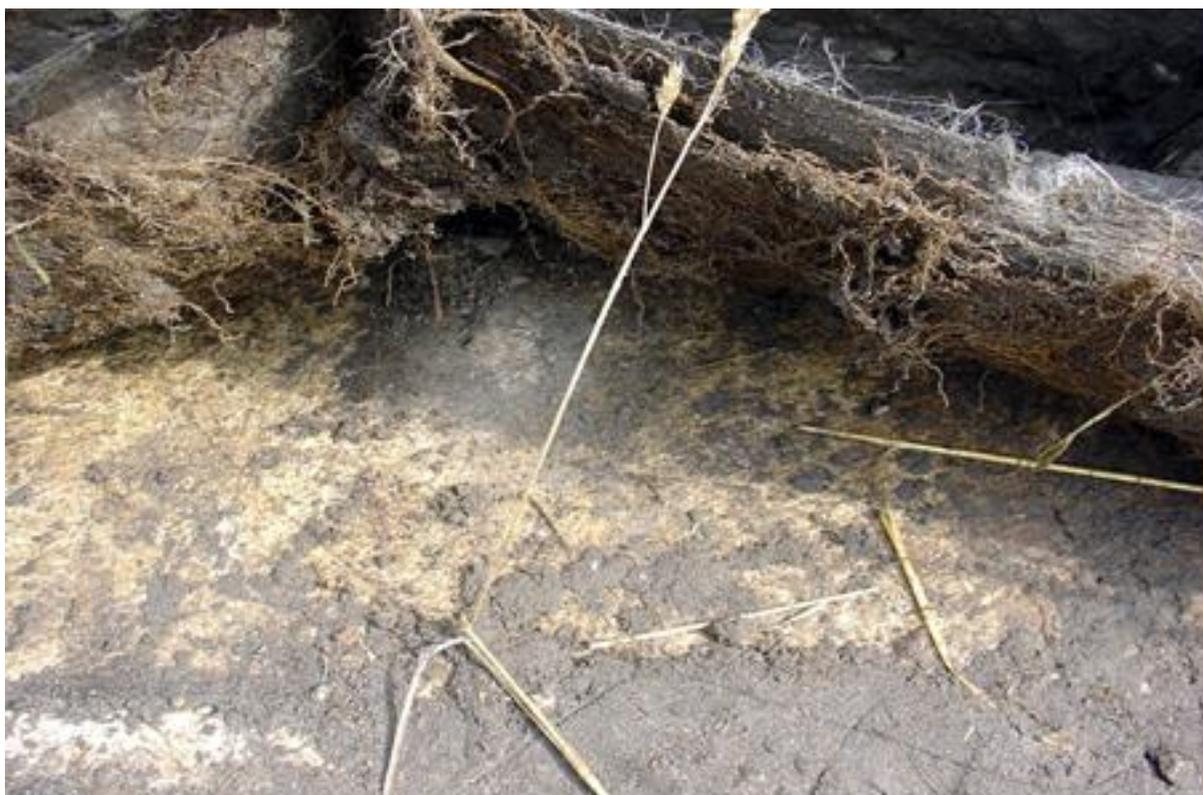
34 Cette membrane bitumeuse et étanche s'est détachée et livre aux racines un passage libre vers le sous-sol nutritif. (André Hoek)

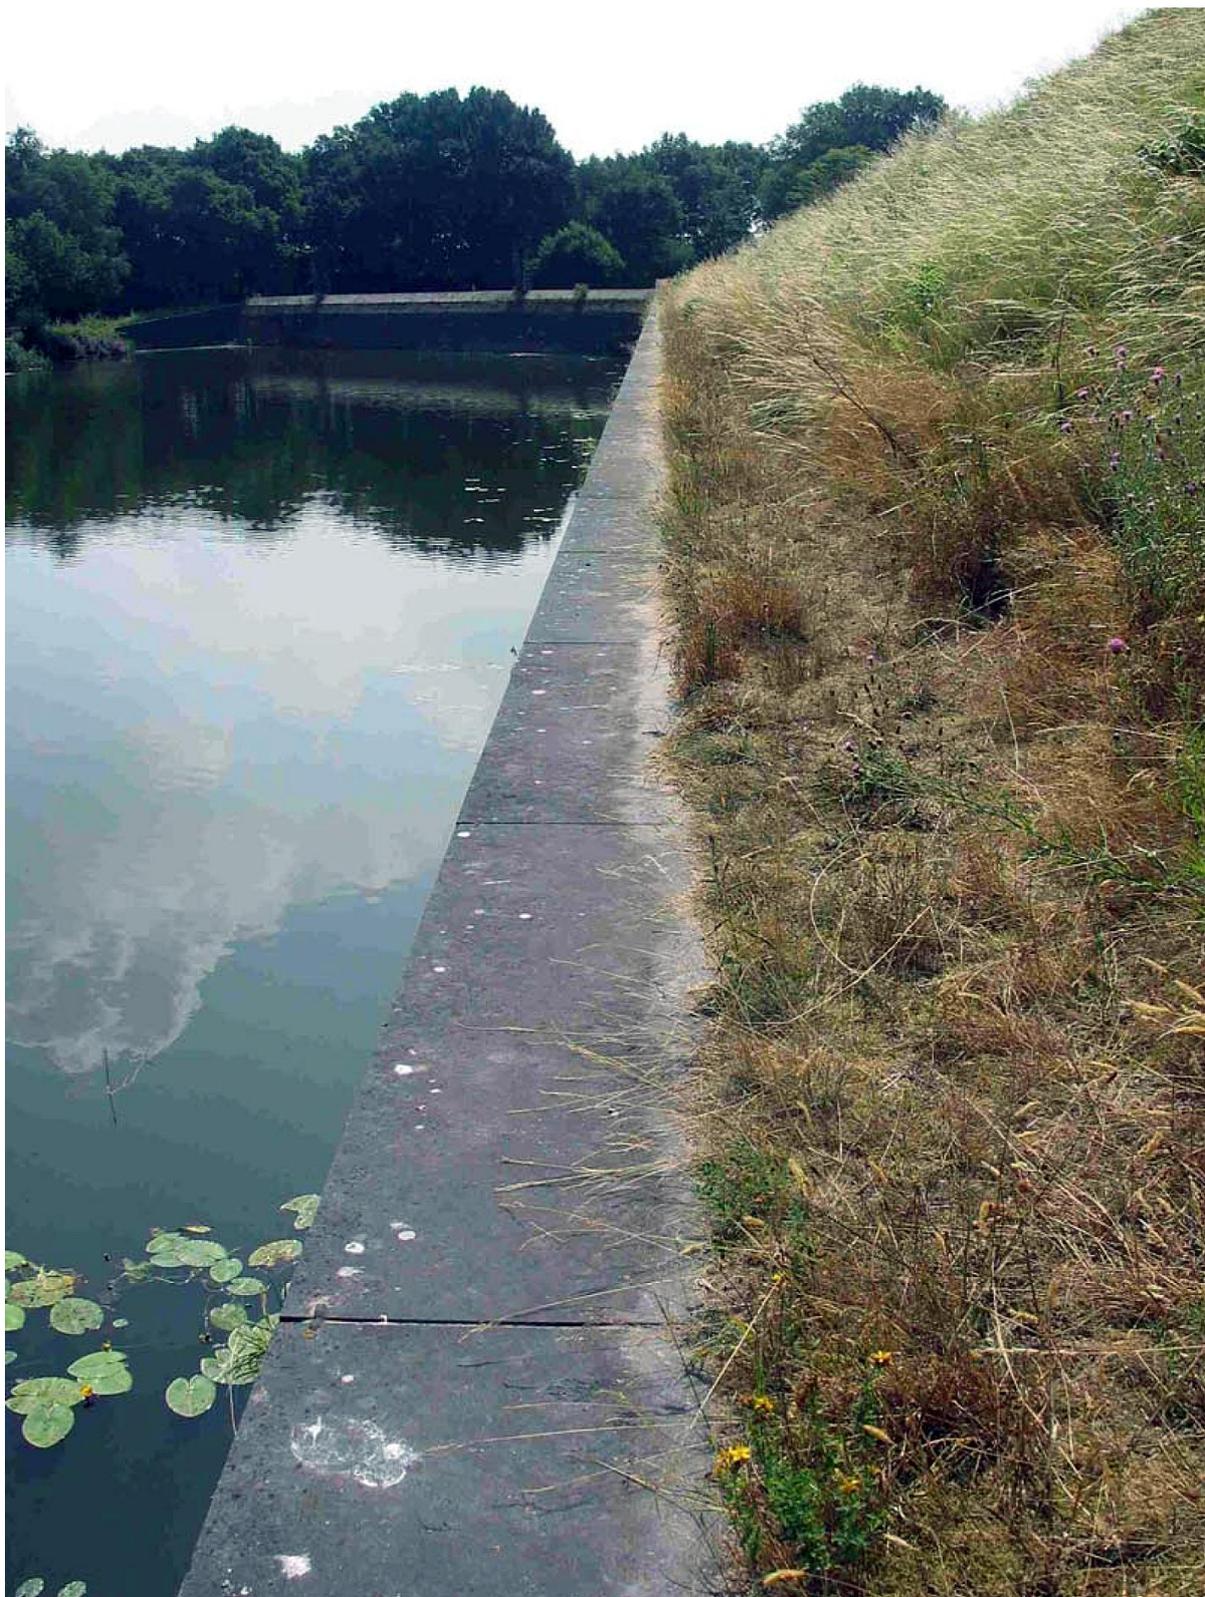
35 Les dalles en pierre bleue sont humides par l'action capillaire du mur qu'elles recouvrent, sauf du côté du terrassement. Là, la végétation deshydrate la pierre ce qui cause les taches claires et sèches à la surface de la pierre. Détail saillant : pendant l'été sec du mois d'août 2006, l'herbe était verte seulement le long de la pierre humide, tandis qu'ailleurs toute la végétation était fanée. Bastion *Oranje*, face de gauche. A l'arrière plan, un des deux batardeaux avec deux dames. (RGD)

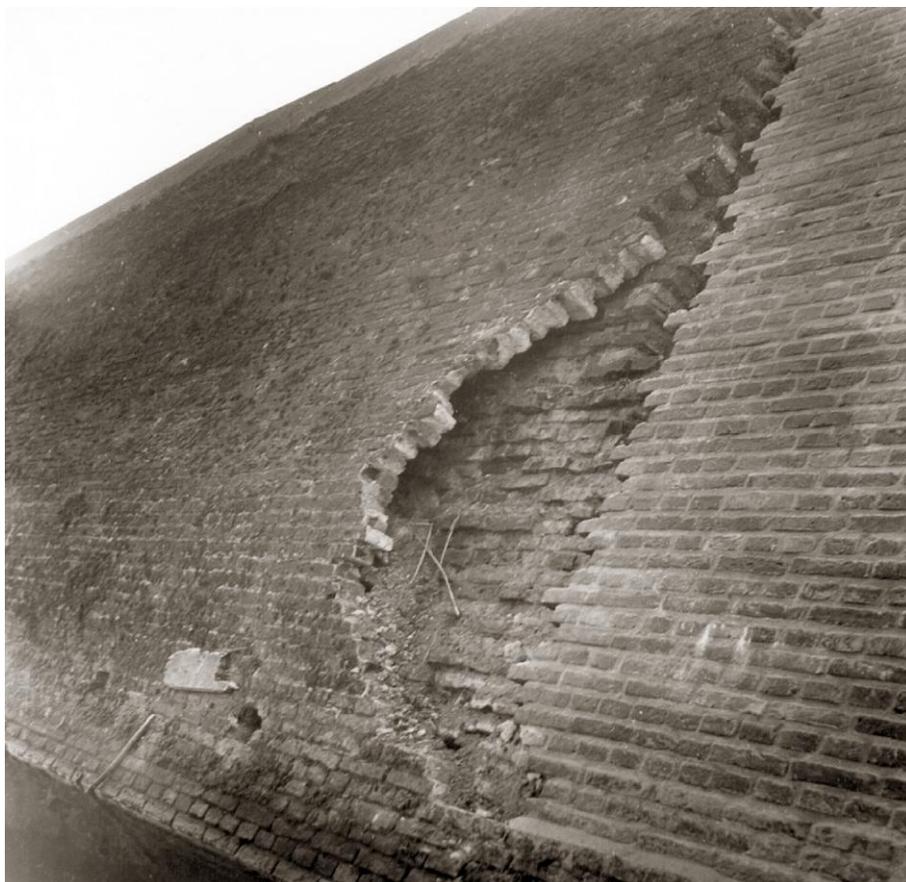
37 Détachement d'une feuille de maçonnerie de l'épaisseur d'une demie brique par l'effet du gel. (RGD)

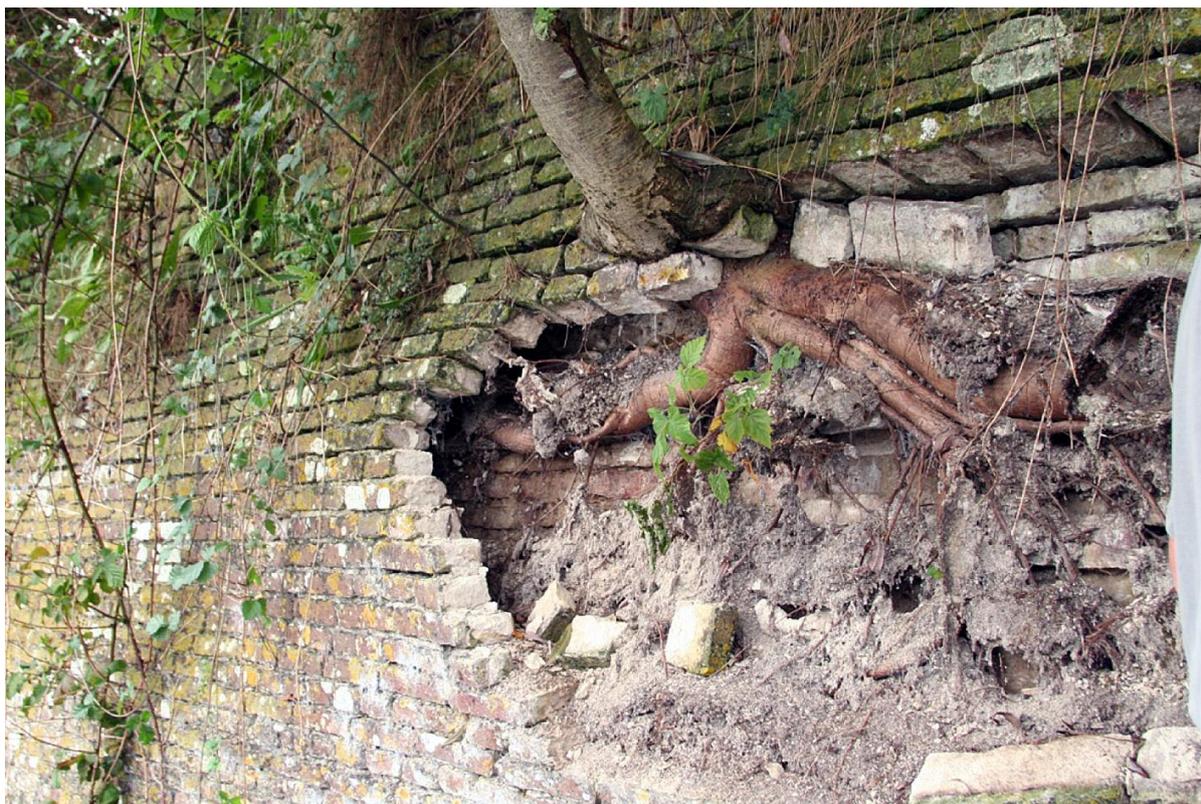
38 Un plant s'est développé dans la feuille extérieure de la maçonnerie qui s'était déjà brisée et y cause la poursuite des dégâts. (RGD 2008)
