Rapport sur la recherche scientifique concernant les restaurations des fortifications de Naarden, ville forte aux Pays-Bas.

J. Kamphuis, S.A.P. Nooren, M.C. Brouwers et A.J.W. Hoek.

**Titre original: *Onderzoek restauraties Vesting Naarden*
La Haye, 2010**

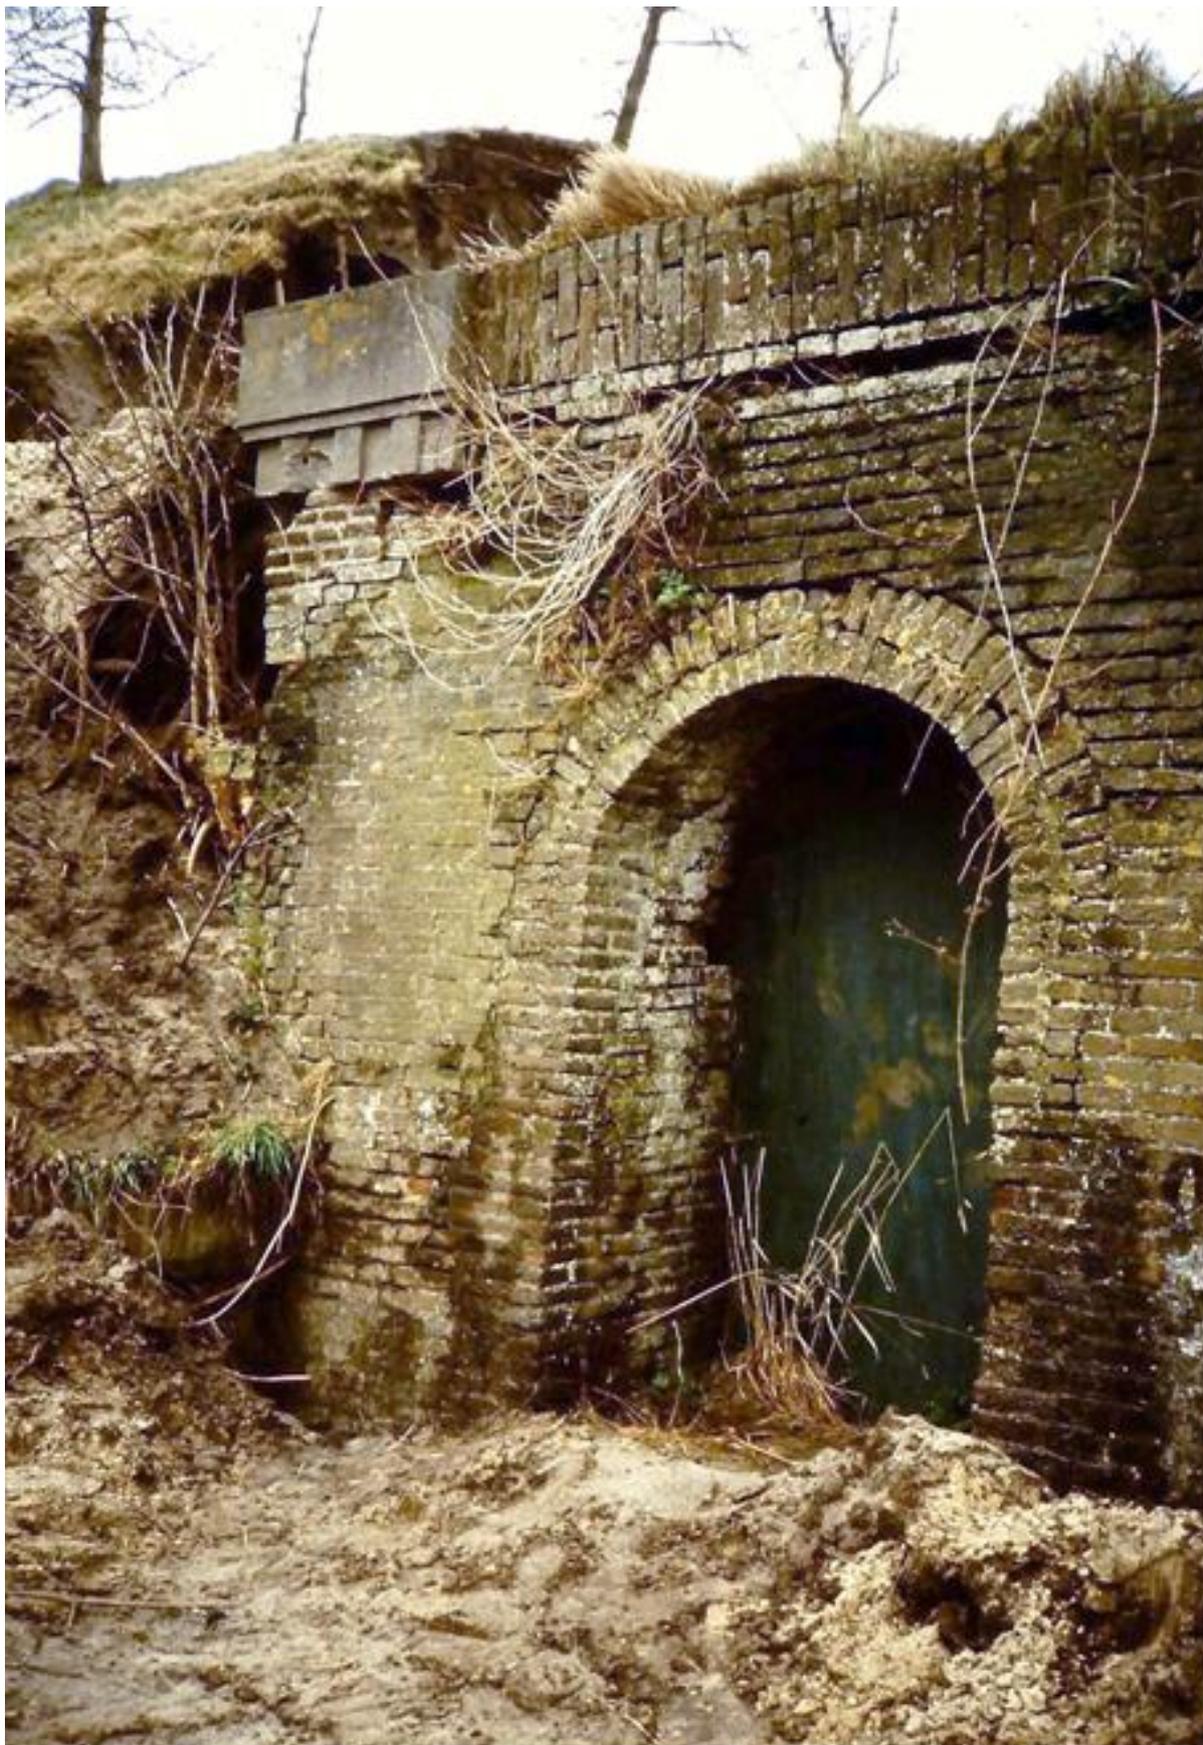
39 Le manque d'entretien et de gestion cause la dégradation ; c'est la nature qui gagne !
(RGD)

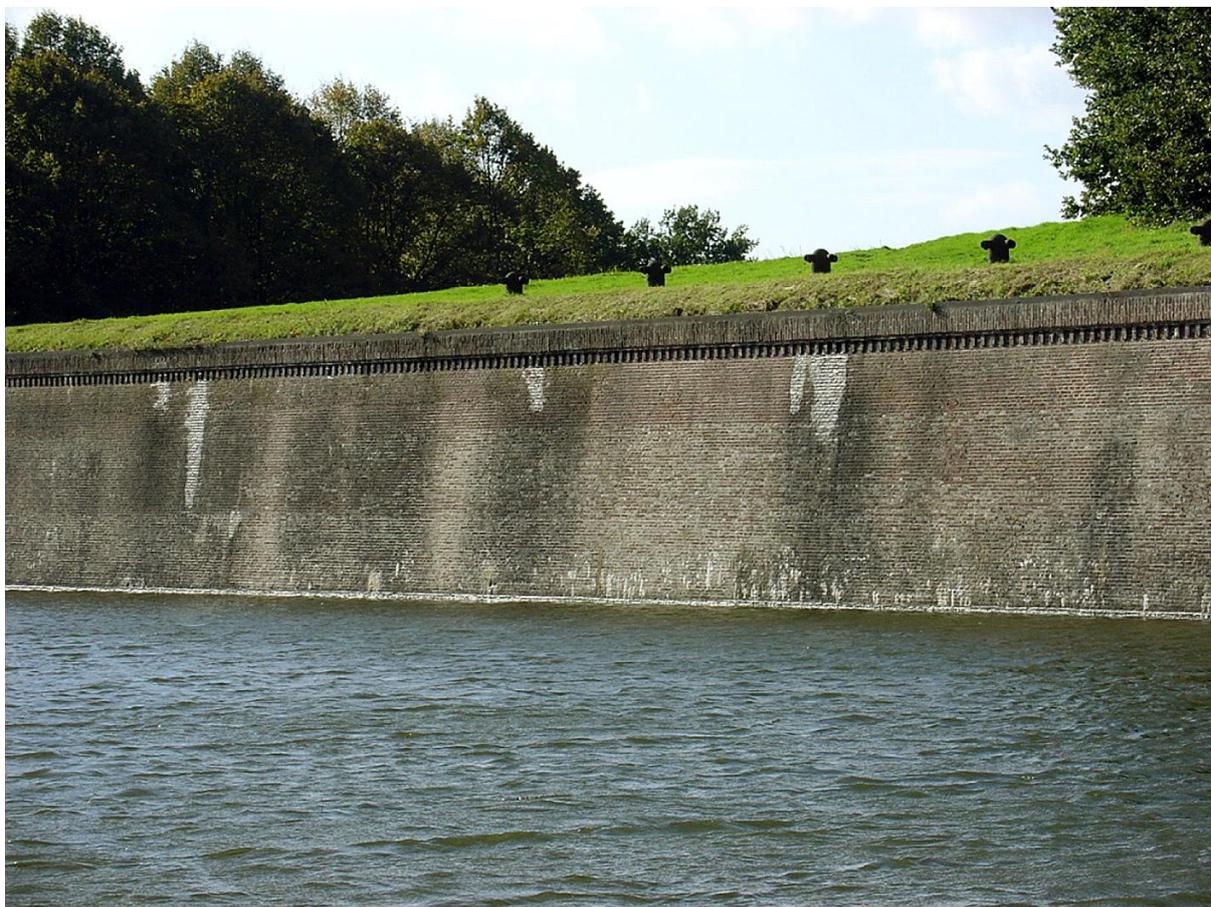
42 Eaux pluviales suintantes à travers le mur de revêtement de la face gauche du bastion *Oranje*. (André Hoek 2007)
