Rapport sur la recherche scientifique concernant les restaurations des fortifications de Naarden, ville forte aux Pays-Bas.

J. Kamphuis, S.A.P. Nooren, M.C. Brouwers et A.J.W. Hoek.

**Titre original: *Onderzoek restauraties Vesting Naarden*
La Haye, 2010**

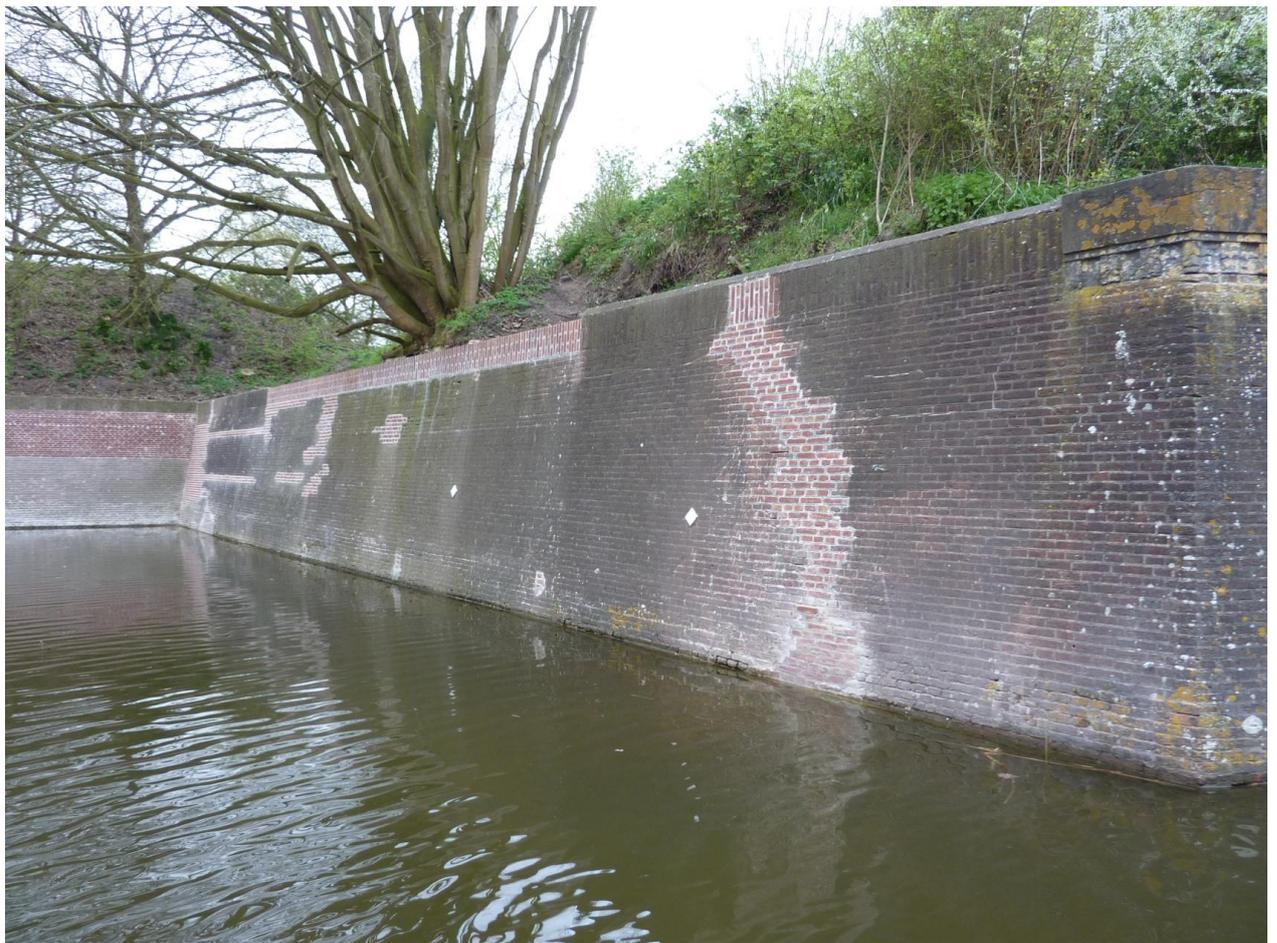
Flanc droit du bastion *Katten* après la restauration. (RGD)

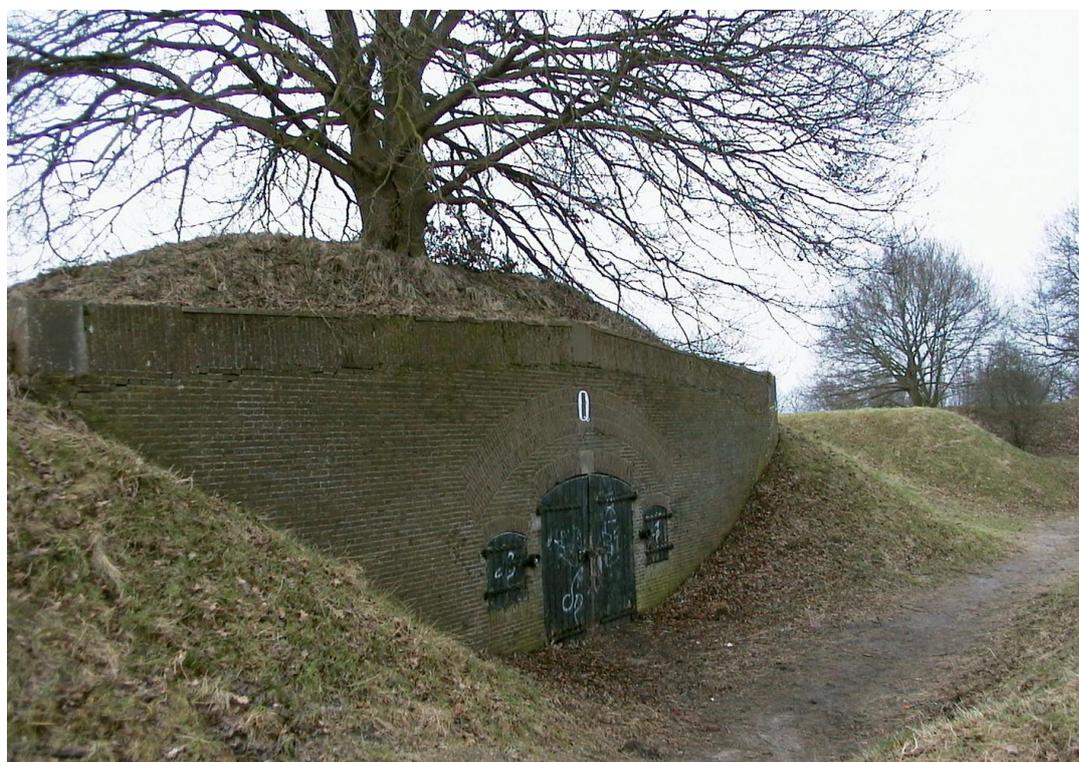
1 Grand arbre qui absorbe l'eau et tient ainsi le sol sec. Casemate au bastion *Promers*. (RGD 2006)

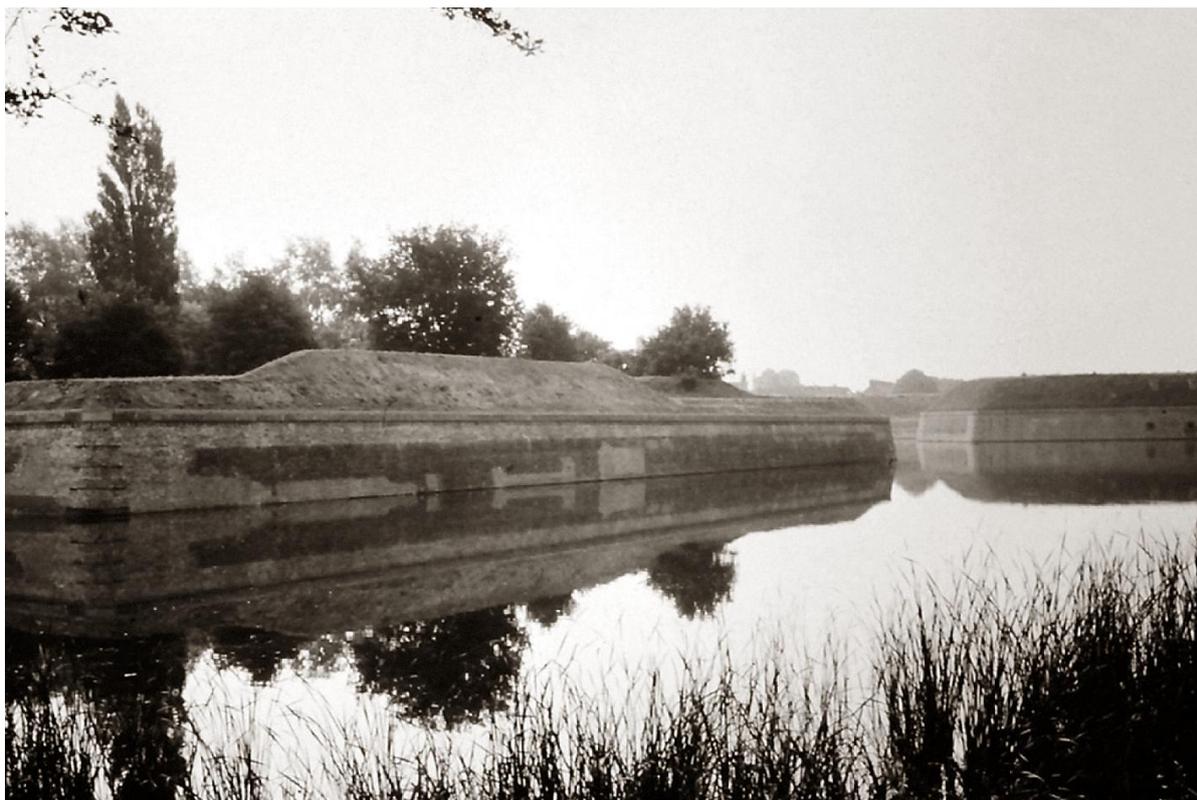
4 La demi-lune no. 6 devant la courtine entre les bastions *Oranje* et *Promers*. Les réparations au mur de revêtement sont bien visibles. (RGD)

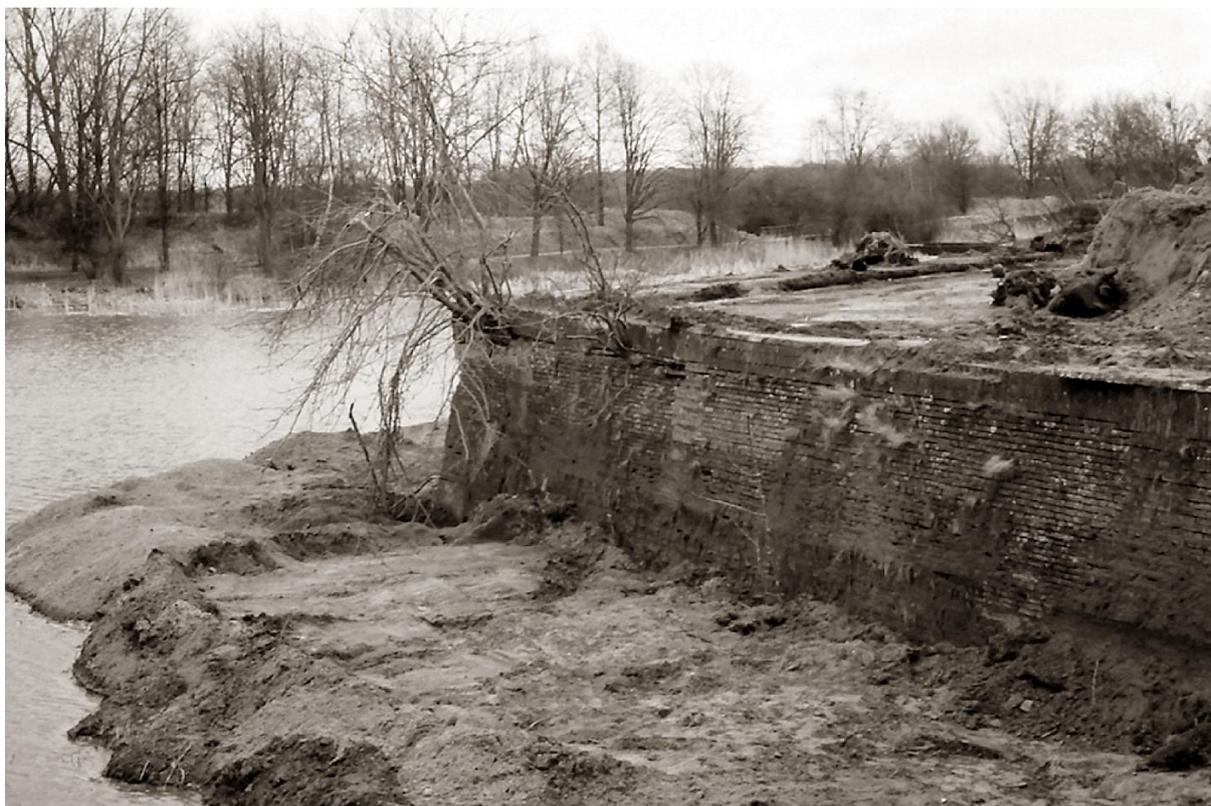
7 La terre des terrassements a été déstabilisée lorsqu'elle a été déposée temporairement dans la douve. (RGD 1975)

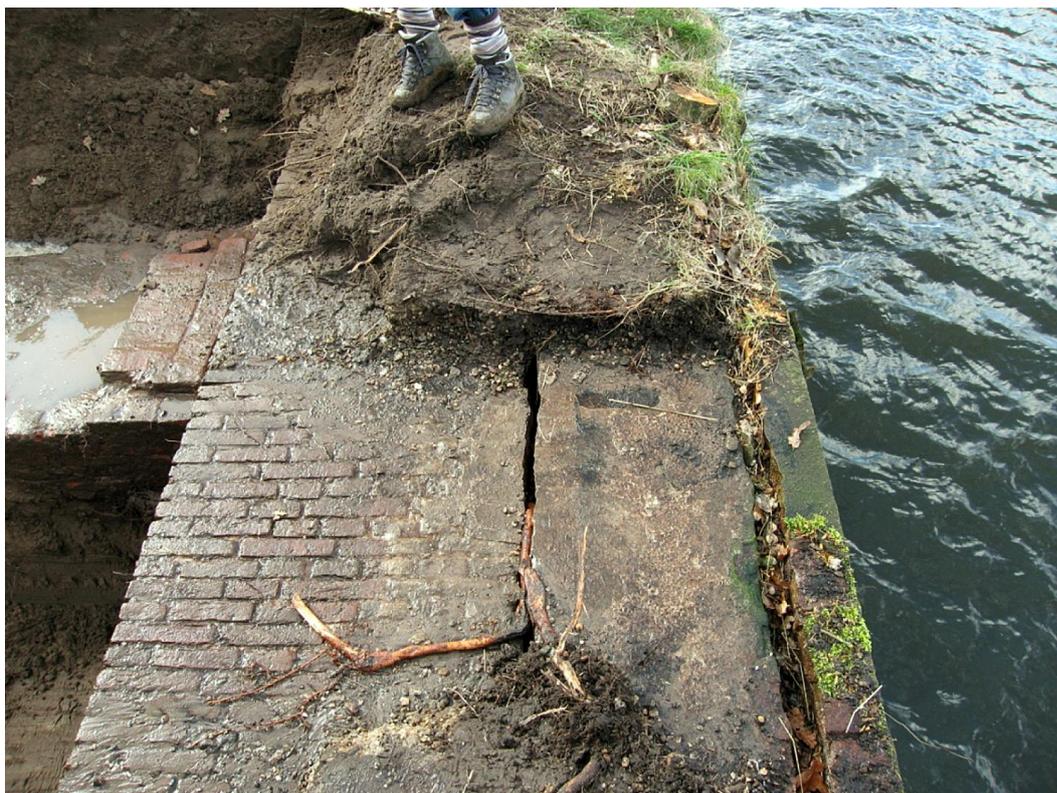
21 A gauche la partie du mur datant du 17^{me} siècle, à droite la maçonnerie extérieure (enduite de mortier sur la crête) qui est appliquée lors d'une restauration au 19^{me} siècle. Un arbre a pu pousser entre les deux. La feuille extérieure à l'épaisseur d'une demie brique s'est détachée par les effets du gel. Courtine entre les bastions *Katten* et *Oud-Molen*. (RGD 2009)

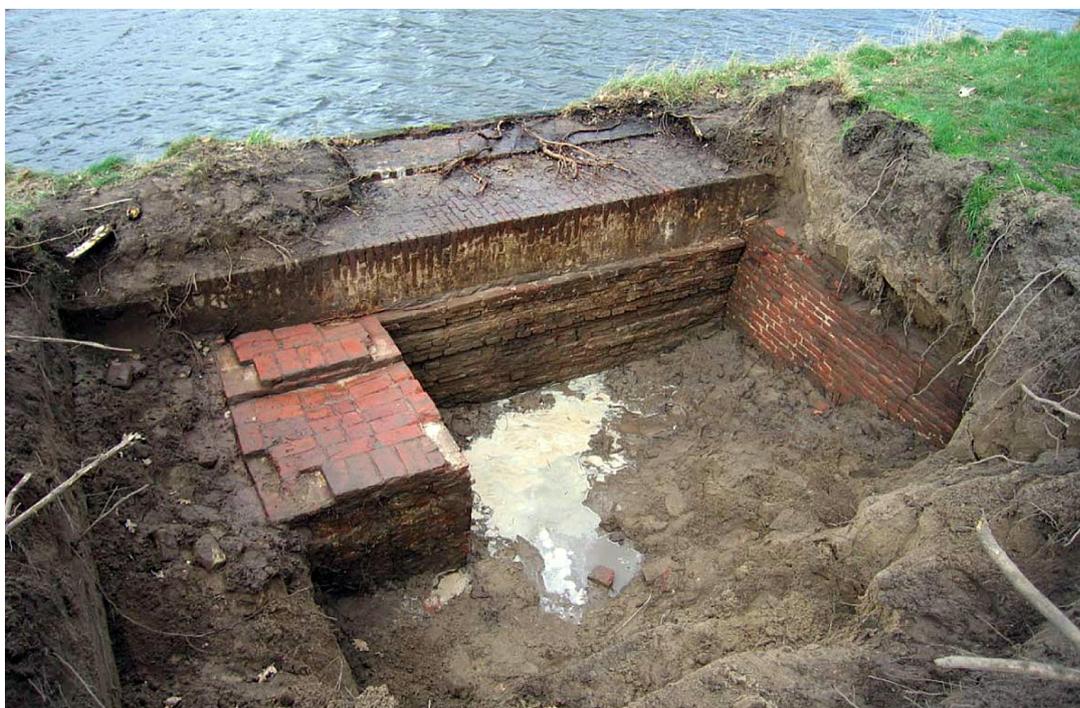
22 Lors des fouilles derrière le mur de la courtine entre les bastions *Katten* et *Oud-Molen* on a pu constater l'épaisseur et la construction du mur de revêtement et des contreforts. A l'intérieur du mur il n'y a ni de dégâts par le gel ni des racines de plantes. (RGD 2009)

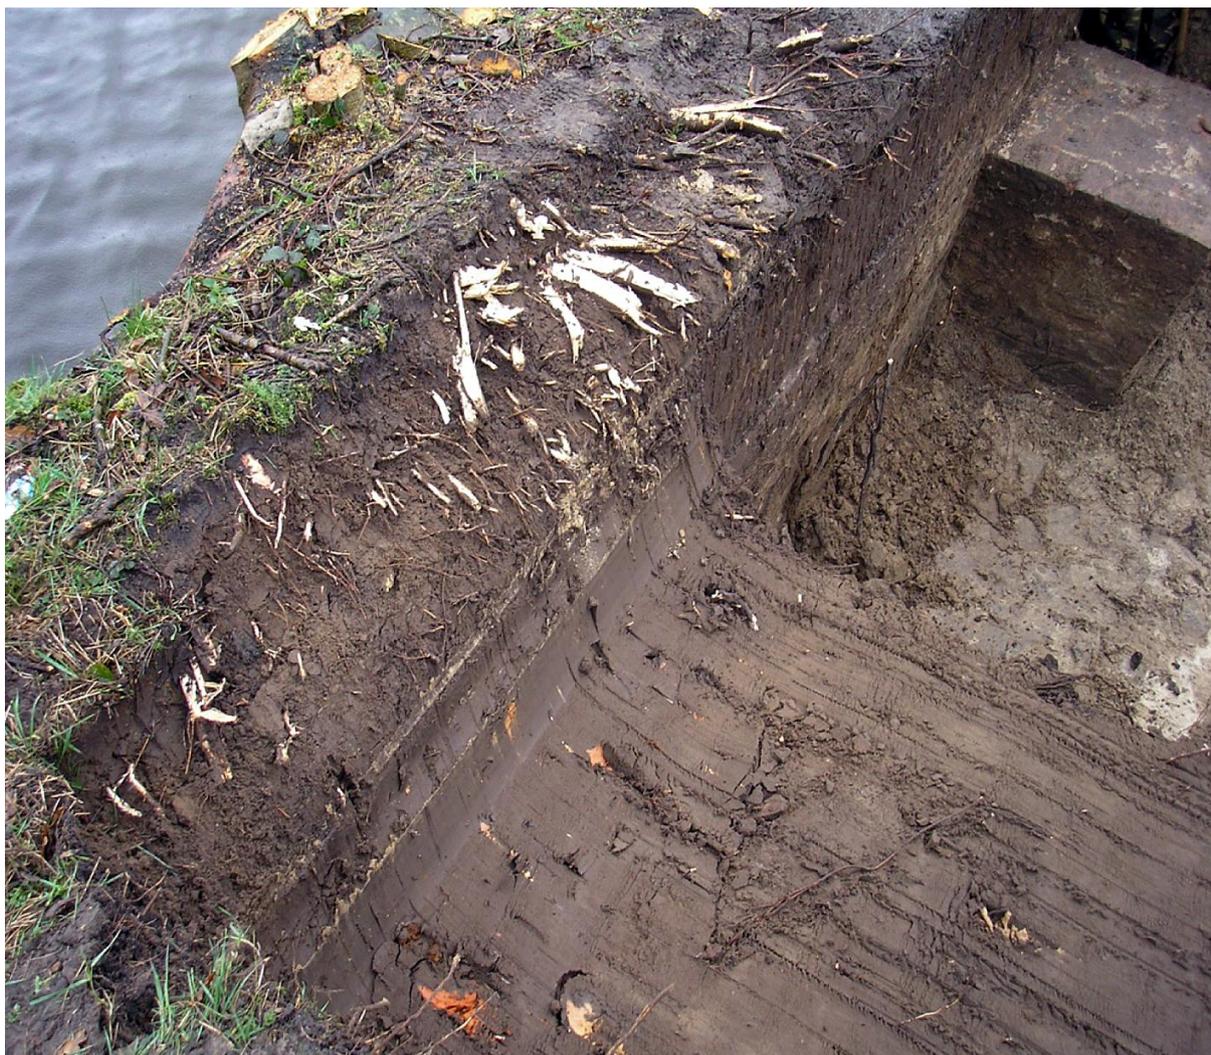
Point de départ de la première de ces recherches, sous forme de fouilles, était la supposition que les arbres sur les fortifications n'y causent pas forcément des dégâts. (Borkent 2009) Des trous ont été creusés à deux endroits, juste à côté des souches d'un érable et d'un sorbier, qui avaient été abattus avant les excavations. Il s'avéra que les grosses racines se trouvent surtout juste en dessous de la surface. Plus on descendait dans le sol, plus les racines devenaient fines et plus elles s'éloignaient du mur. La recherche démontre que ces arbres n'ont pas causé de dégâts aux murs ni par leur poids ni par leurs racines.

28 Phase des fouilles antérieure à celle qui est illustrée par les photos 21 et 22. Souche d'un arbre abattu; ses racines ne sont pas entrées dans la maçonnerie. (RGD 2009)

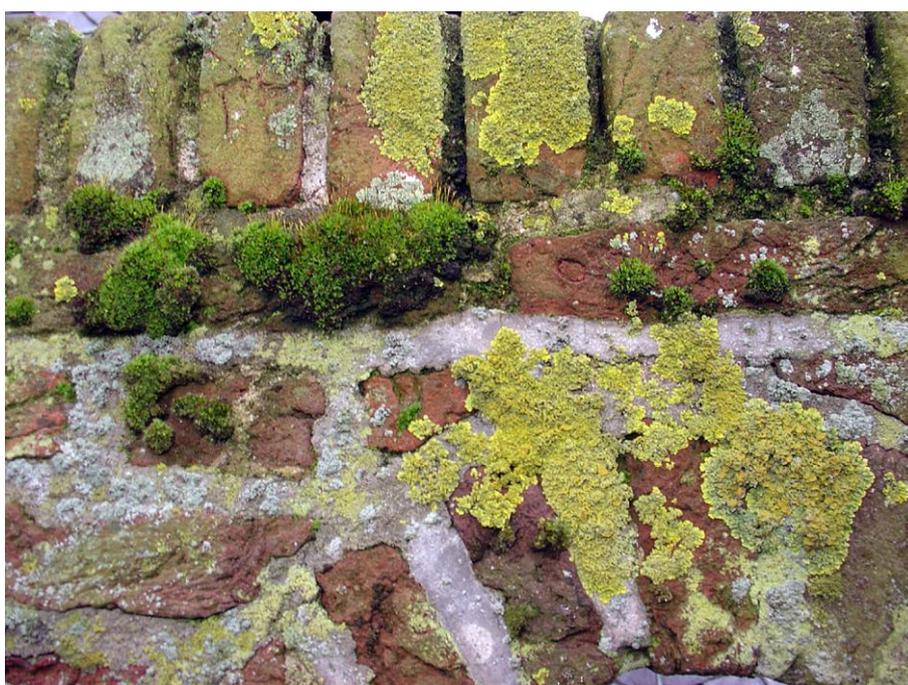
29 Un grand nombre d'espèces de mousses et de lichens se trouvent sur les fortifications de Naarden. Des graines de plantes vasculaires et ligneuses peuvent être retenues par les mousses et ensuite éclore dans des joints ouverts, où leur racines peuvent causer des dégâts, ce qui est à peine le cas par les lichens. (André Hoek)

La brique n'est que superficiellement rongée par les lichens ; il n'est donc pas nécessaire de les enlever. Par contre, les mottes de mousse doivent être surveillées car en retenant de l'eau elles peuvent causer des dégâts. (Aptroot 2006)

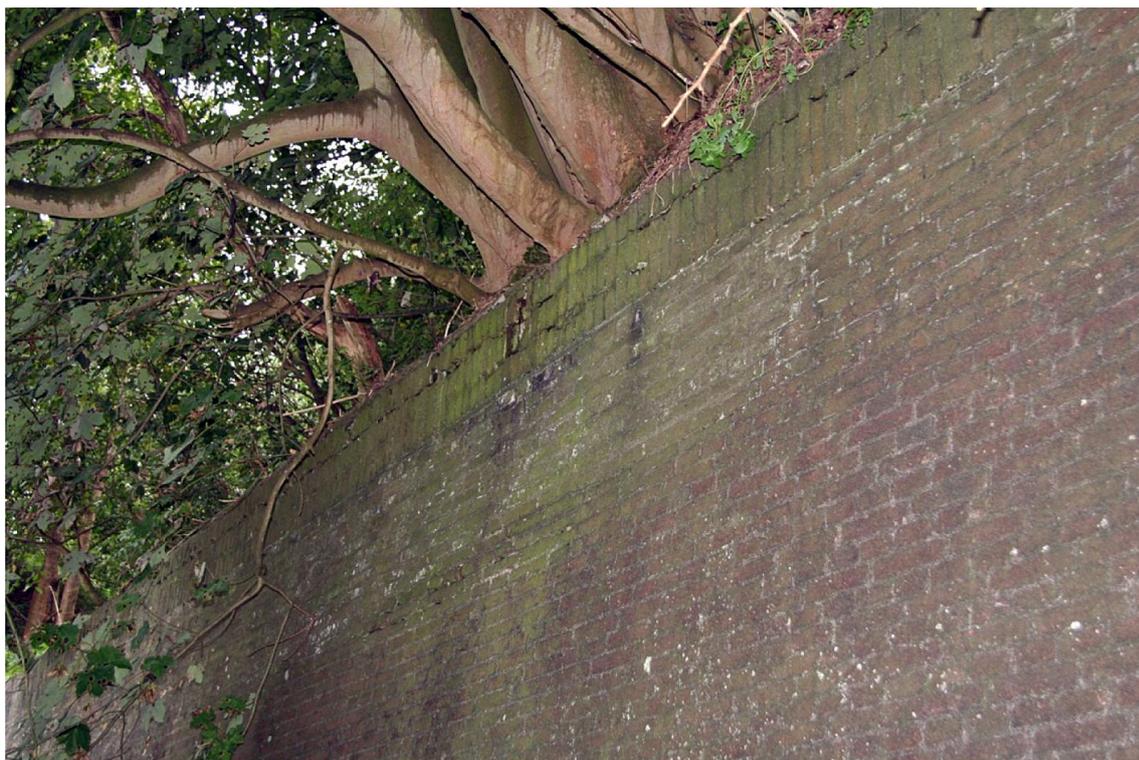
30 L'arbre sur le mur de revêtement ne s'enracine pas dans la maçonnerie mais dans le sol derrière le mur ; l'arbre ne cause donc pas de dégâts au mur mais au contraire, il tient le mur sec. Bastion *Katten*, flanc de droite. (RGD)

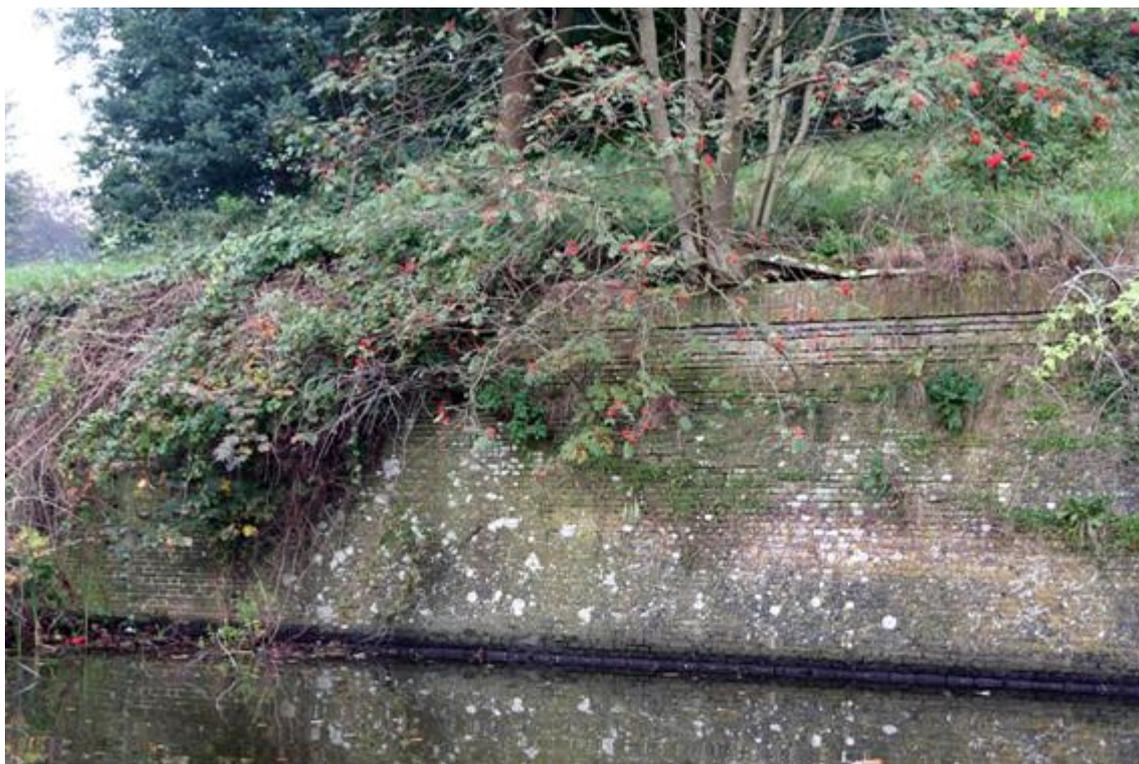
32 Différentes espèces de lichens et de végétations sur les terrassements en dessus du mur de revêtement. L'arbre est un des arbres examinés. Bastion *Katten*, face de droite. (RGD)

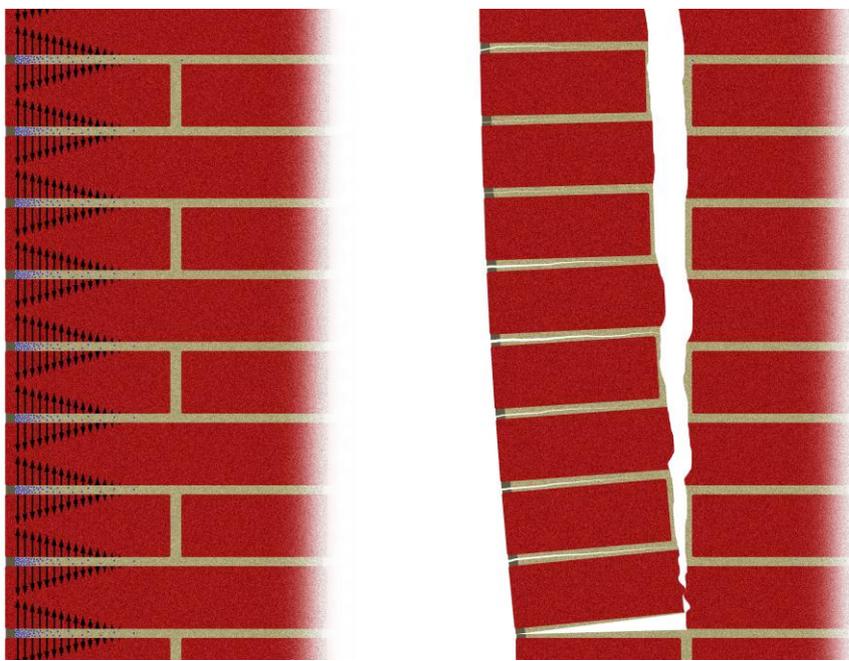
36 A gauche : derrière les jointoiments trop denses, l'humidité s'accumule et quand elle gèle, cela cause une très haute pression dans la feuille extérieure de la maçonnerie. A droite on voit la seule manière dont cette pression peut se décharger dans un mur épais : le détachement en forme sphérique d'une mince feuille extérieure. Un mur mince prendra entièrement la forme sphérique.
